Las siguientes imágenes fueron tomadas de las instalaciones de Planta Martelli, con mi cámara personal, para la última Auditoría al sector de Maestranza.

Esta área tiene conexión a los pasillos de planta por donde circulan materiales fraccionados y a fraccionar y personal con ropa de trabajo. Se encuentra frente a vestuarios y comparten las escaleras, donde el personal transita con ropa de área blanca (fraccionamiento).

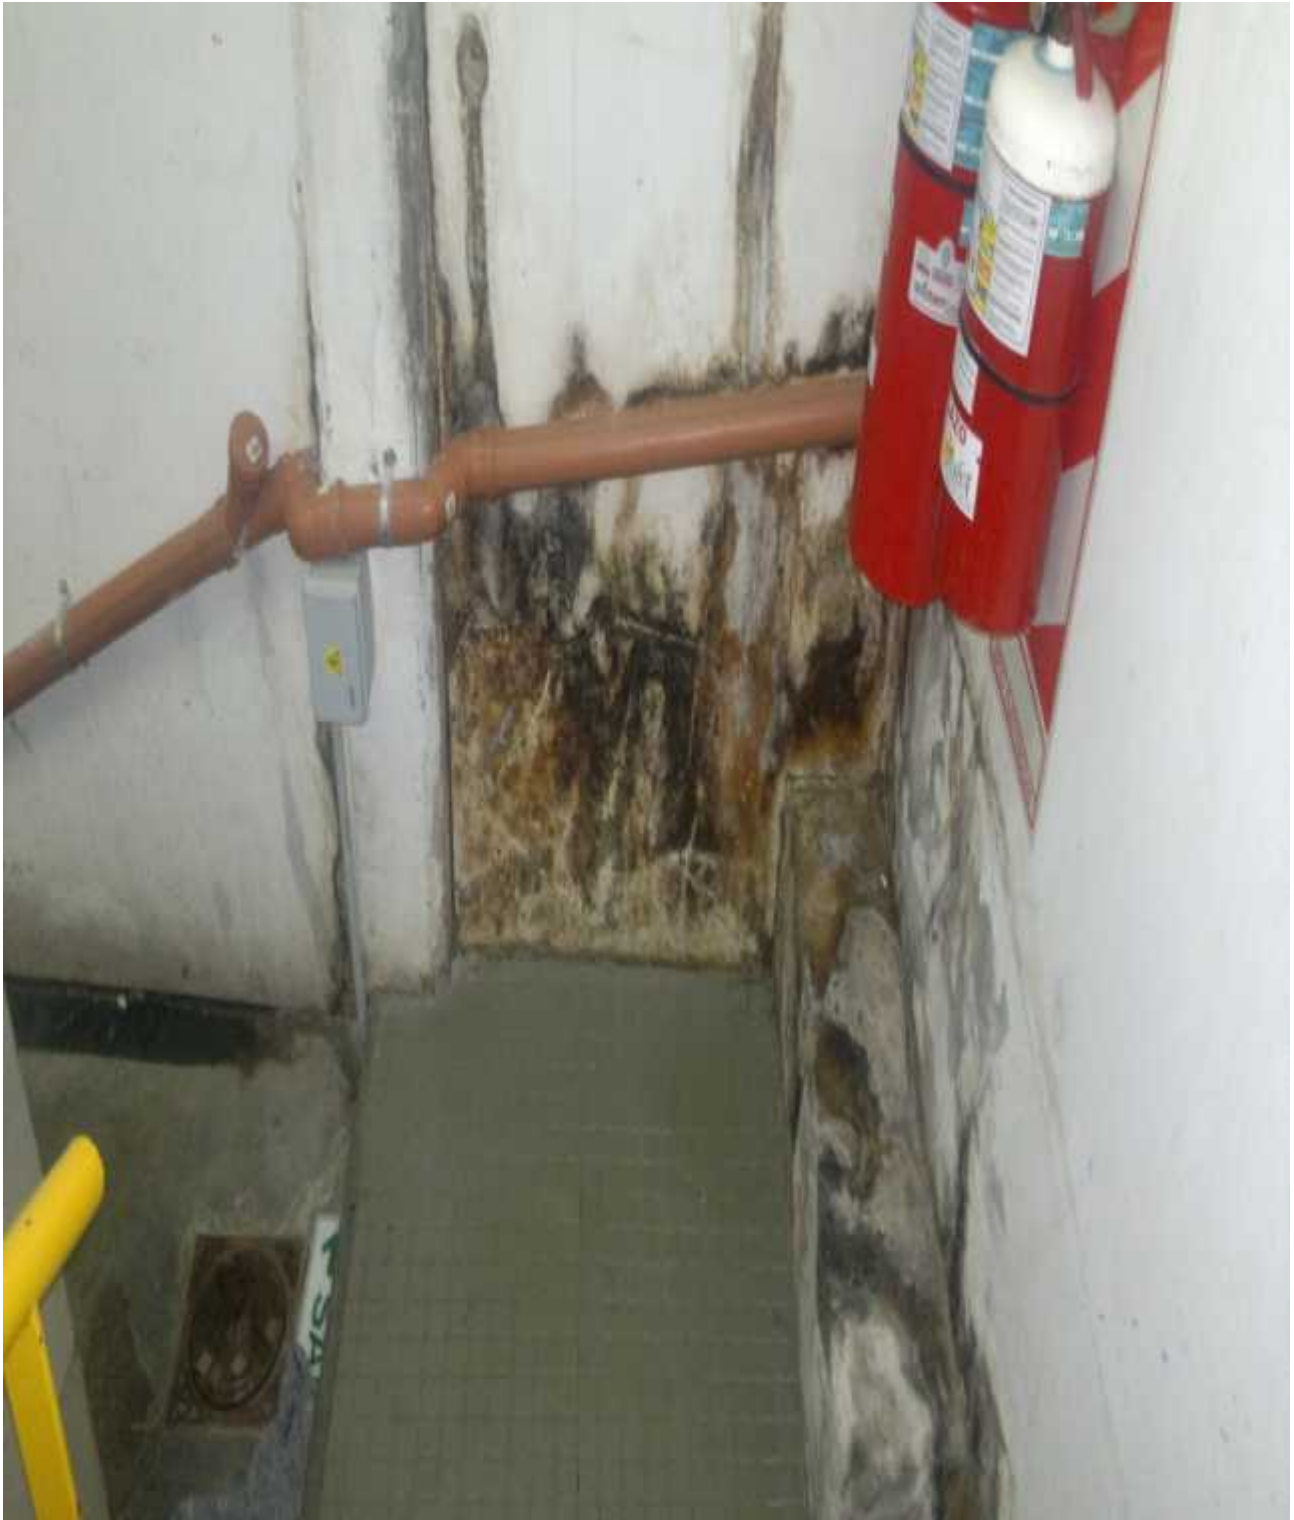
**Hay canaletas abiertas que exponen los efluentes al ambiente.** El desagote de la pileta de lavado desemboca en éstas canaletas y su escasa profundidad es motivo de desbordes continuos. La actividad de lavado en el sector agrava el alto nivel de humedad del área, y es fuente permanente de efluentes.

En esta imagen se ve el agua residual acumulada contra la pared

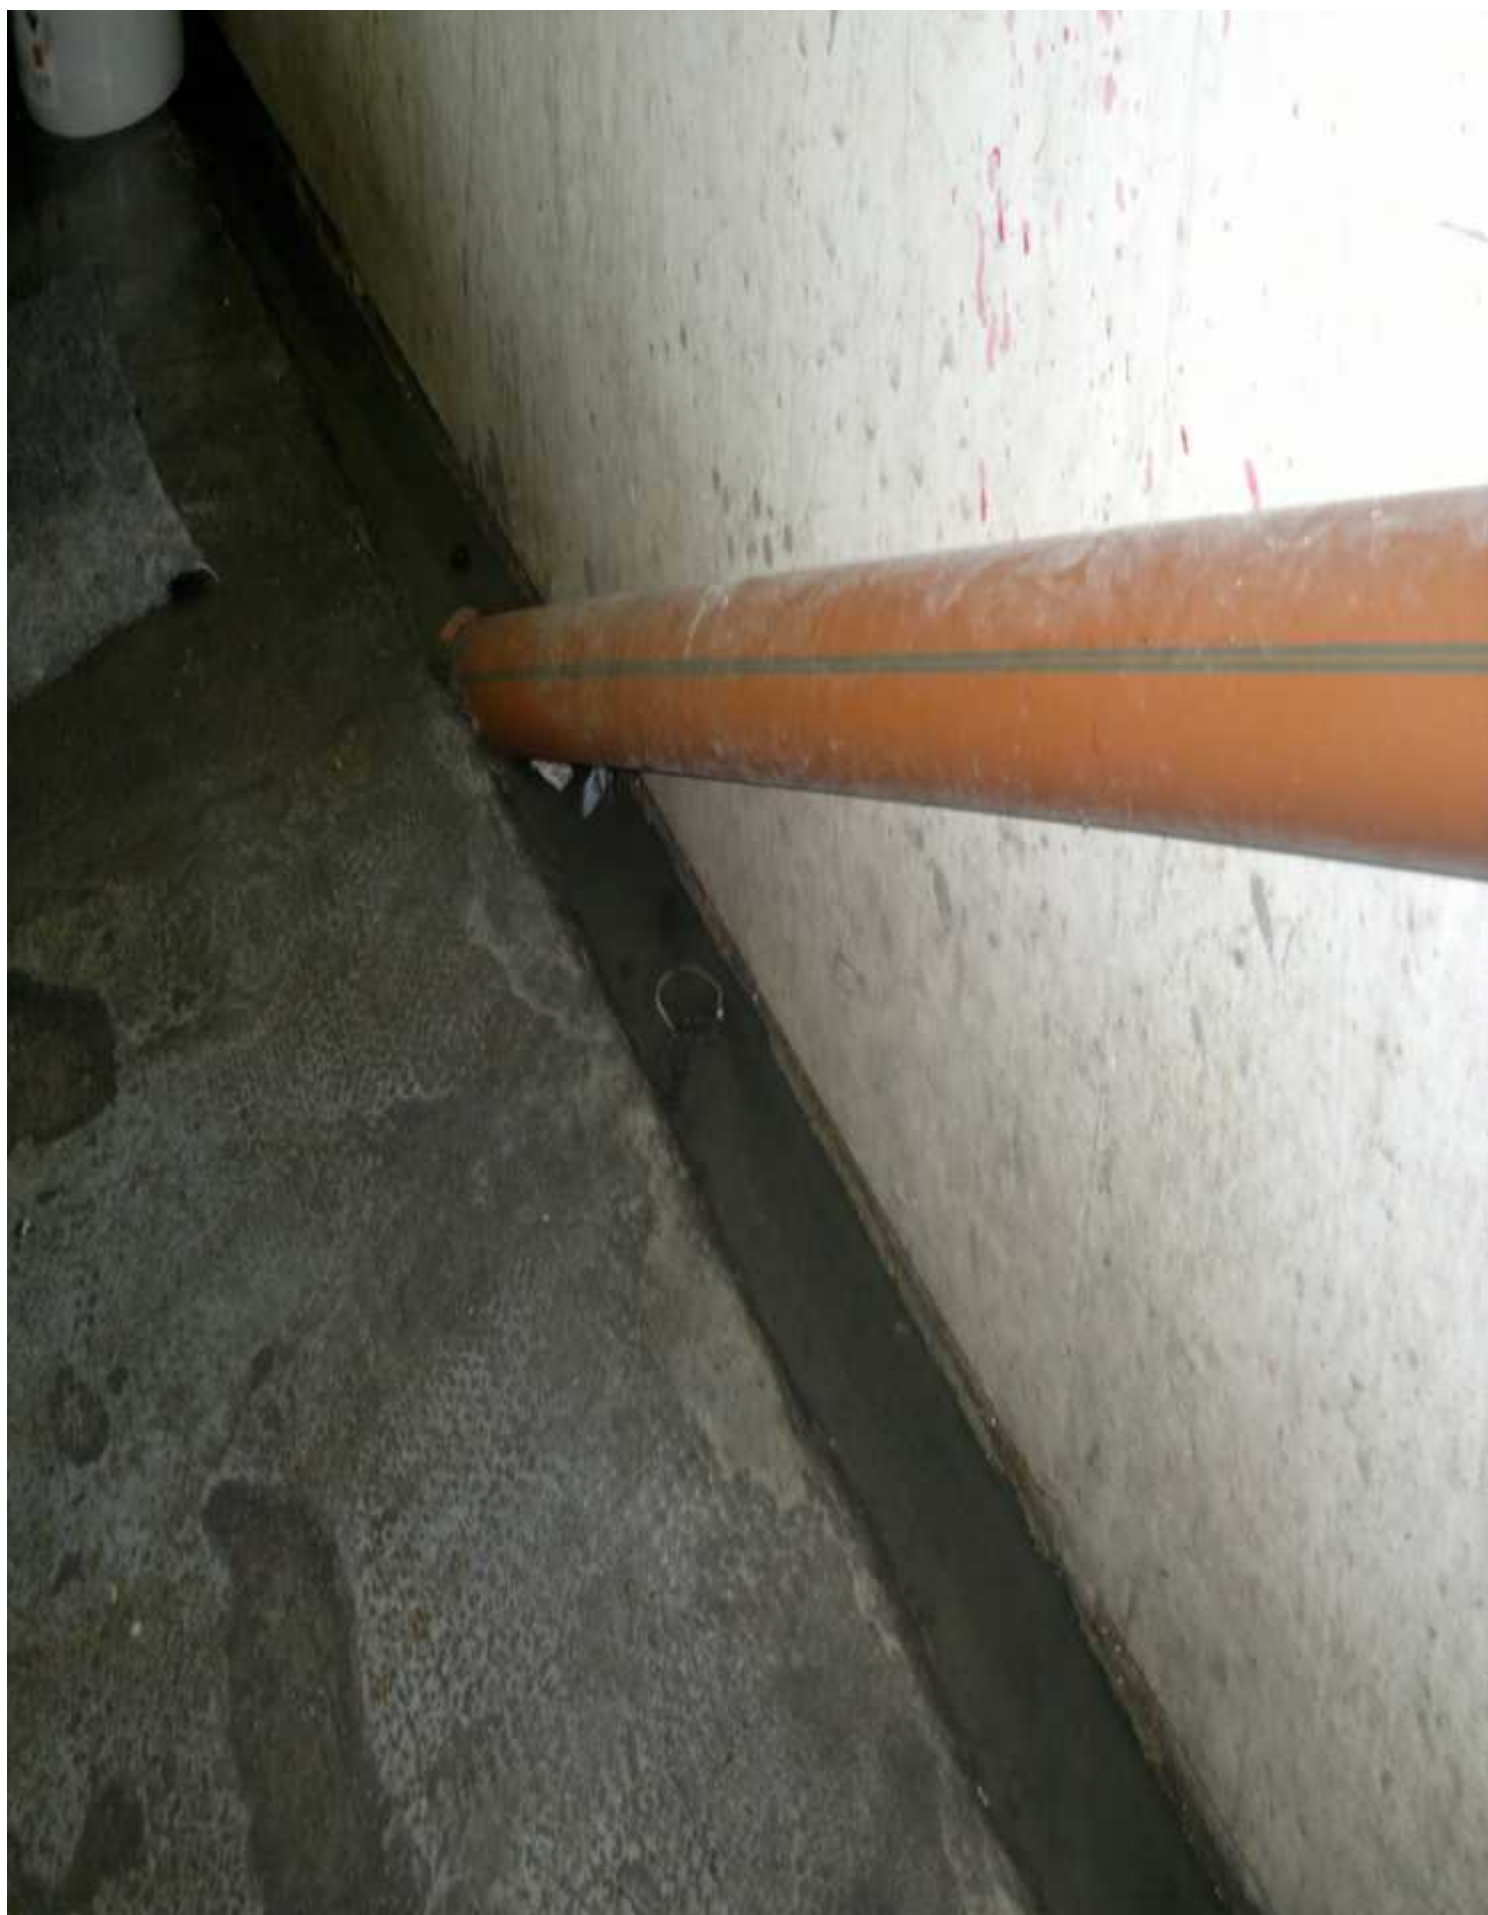
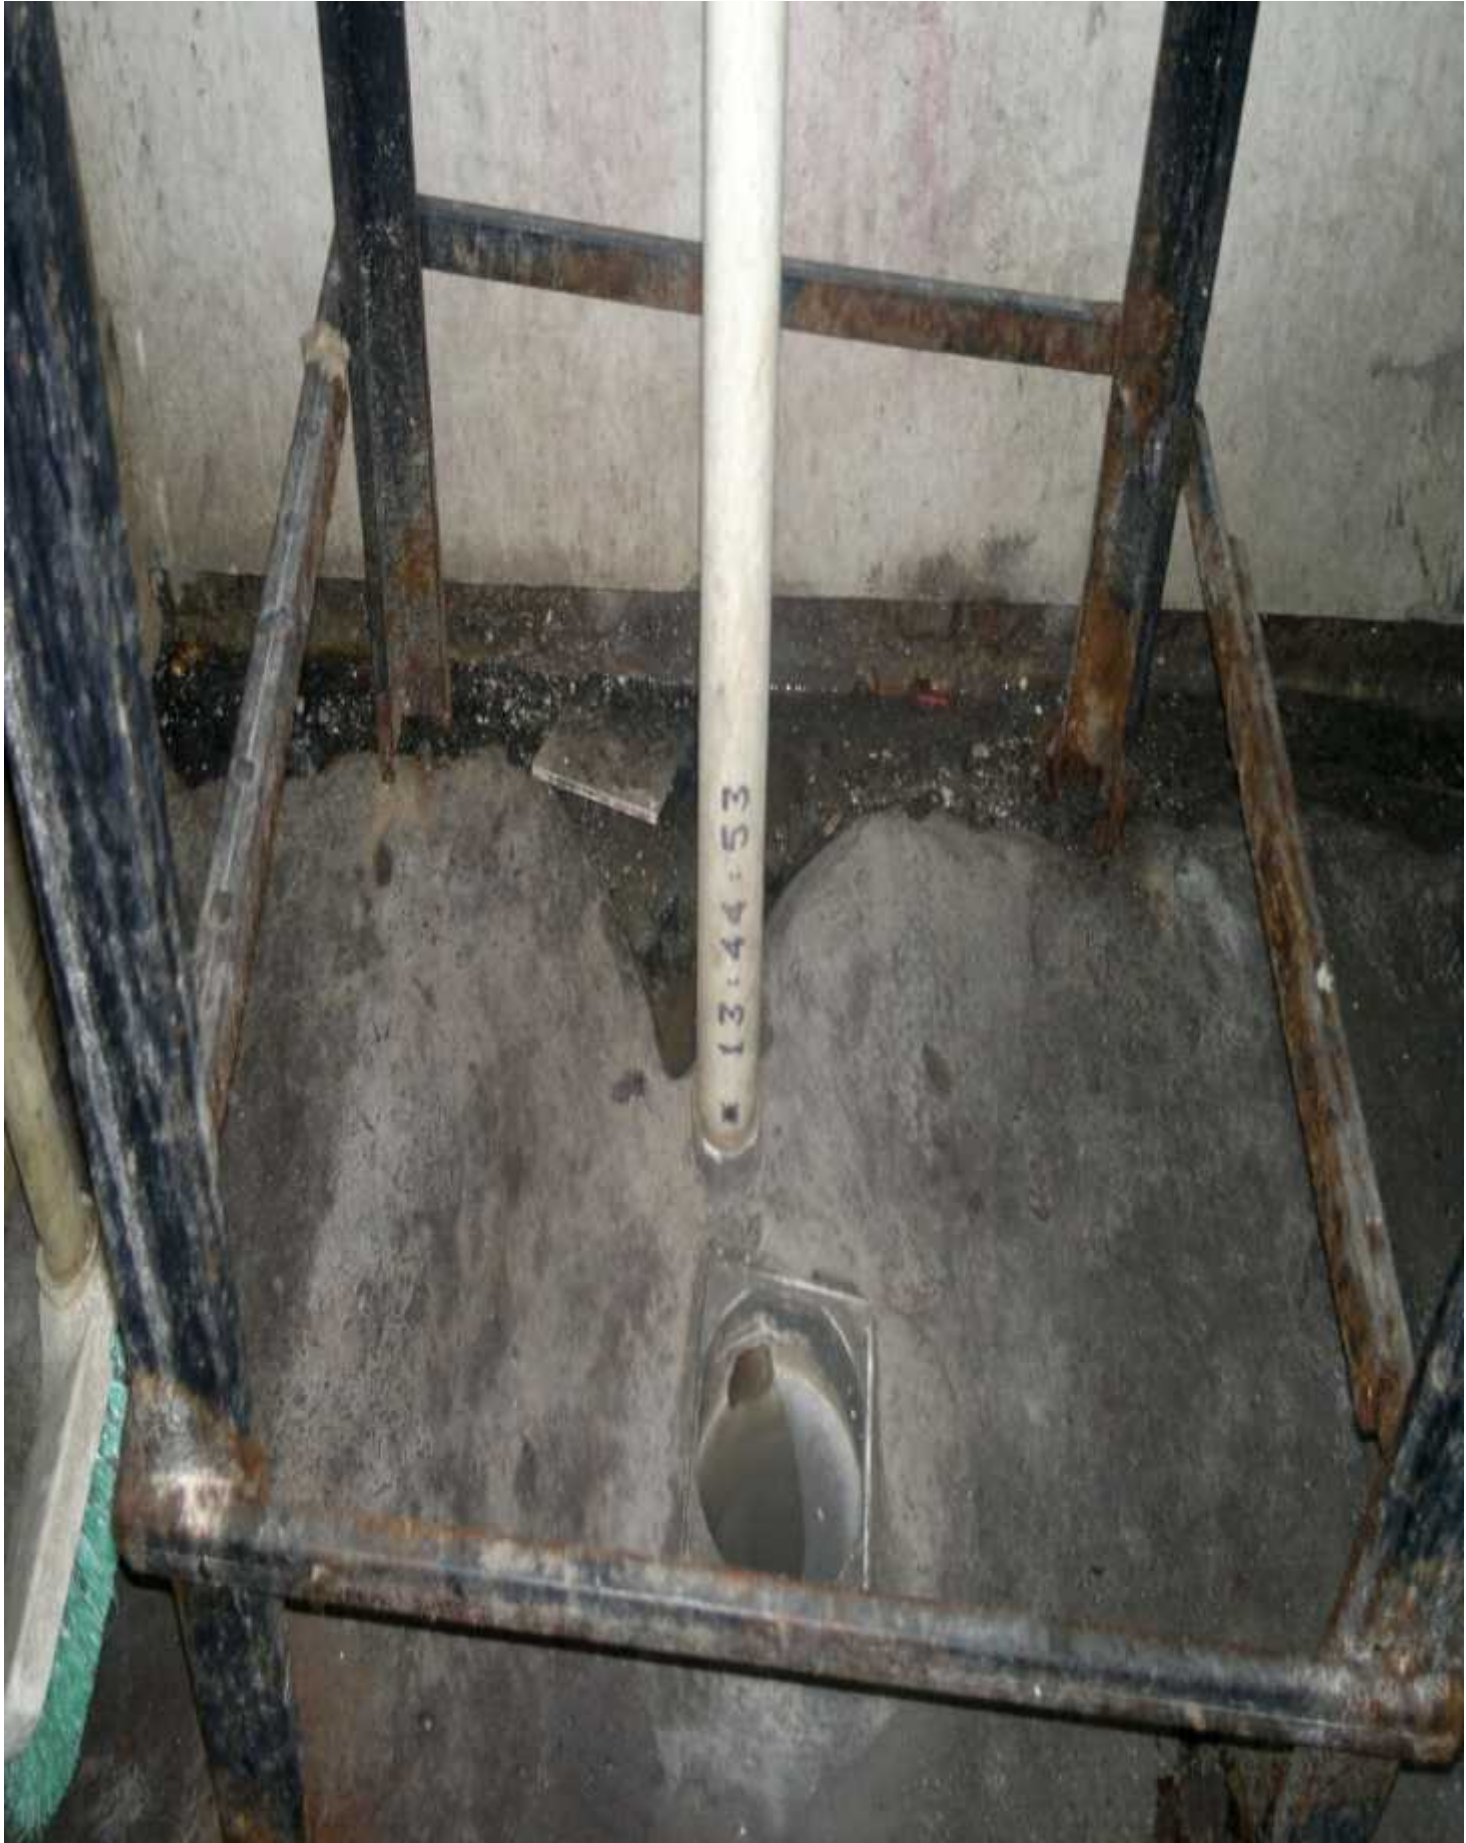
**El desagüe debajo de la pileta está abierto lo que permite el tránsito de plagas.**

La pileta de lavado tiene sus puntos de apoyo metálicos sueltos y tan corroídos que se sostiene por el caño de desagote de plástico.

Los pisos se encuentran rotos facilitando la acumulación de líquidos y suciedad, ya que no permiten la correcta limpieza, desinfección y secado necesarios para una sanitización efectiva.

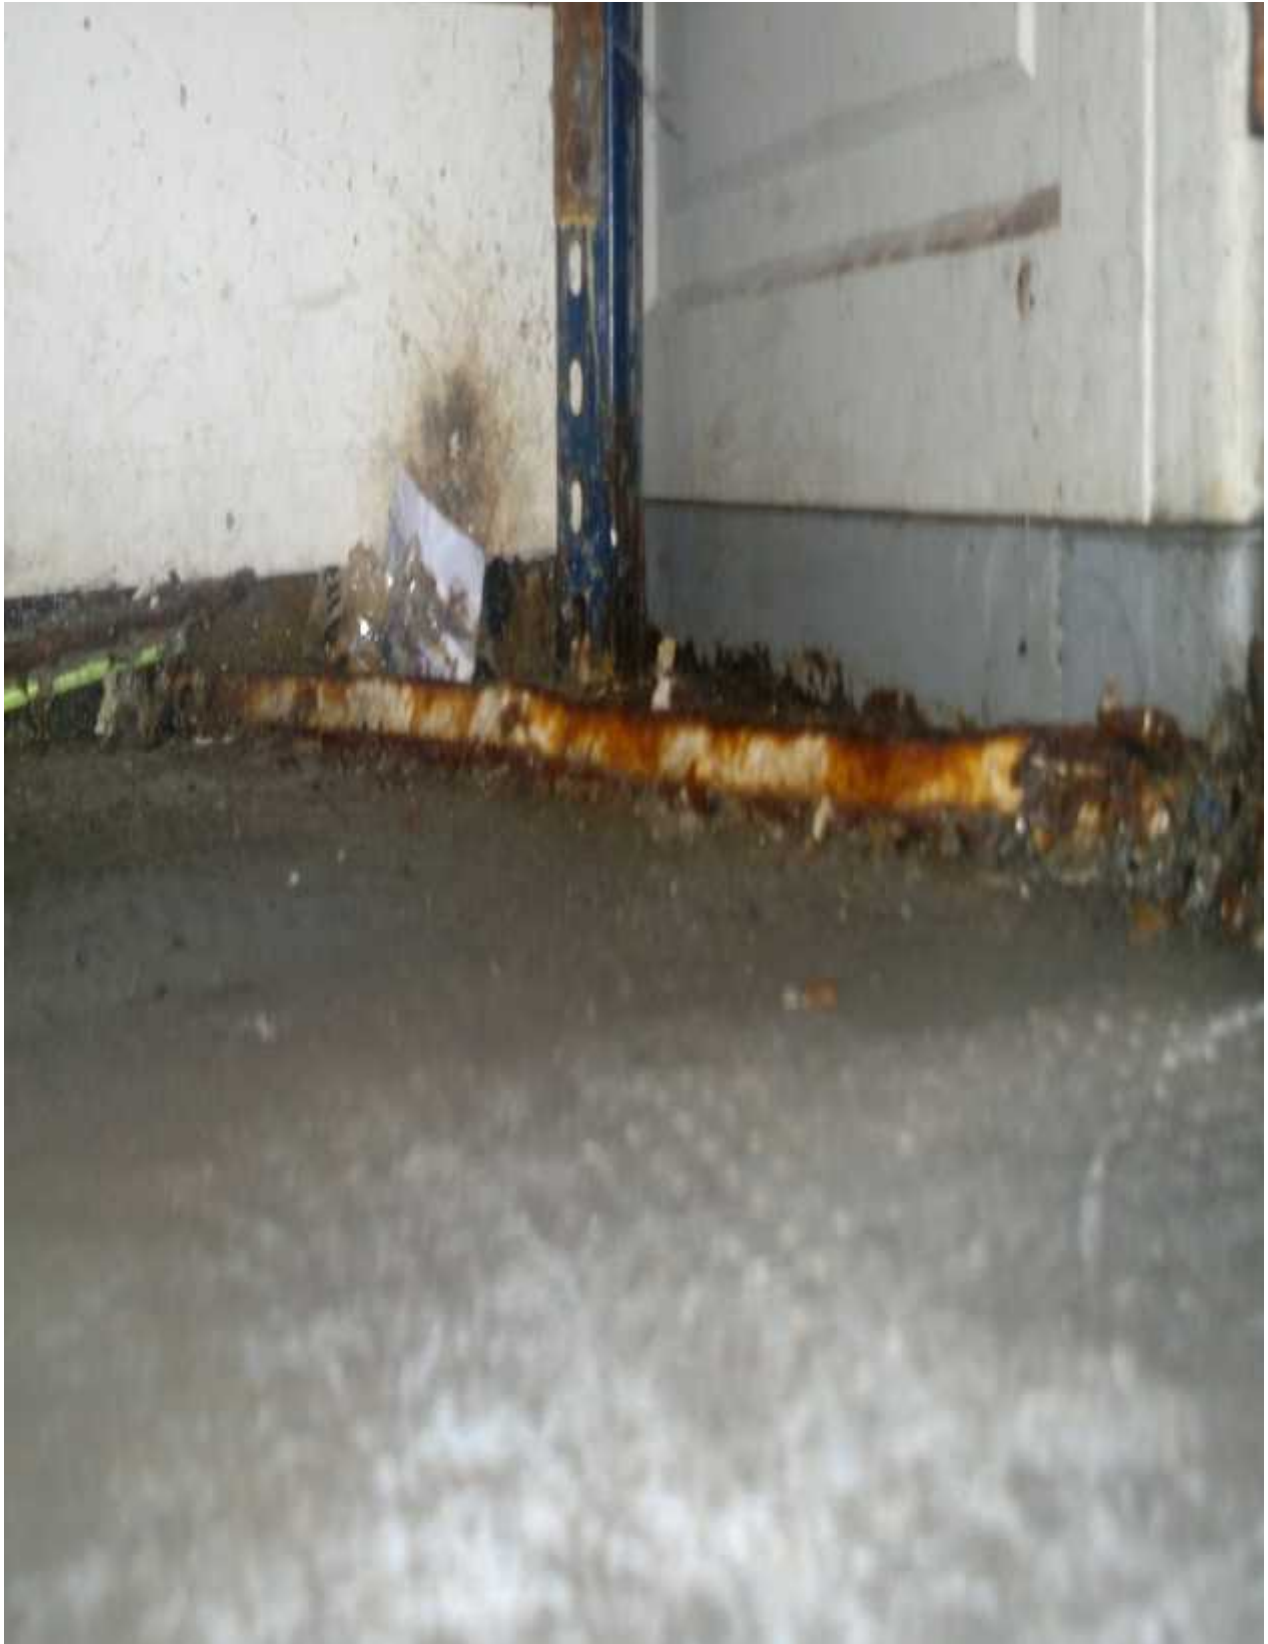
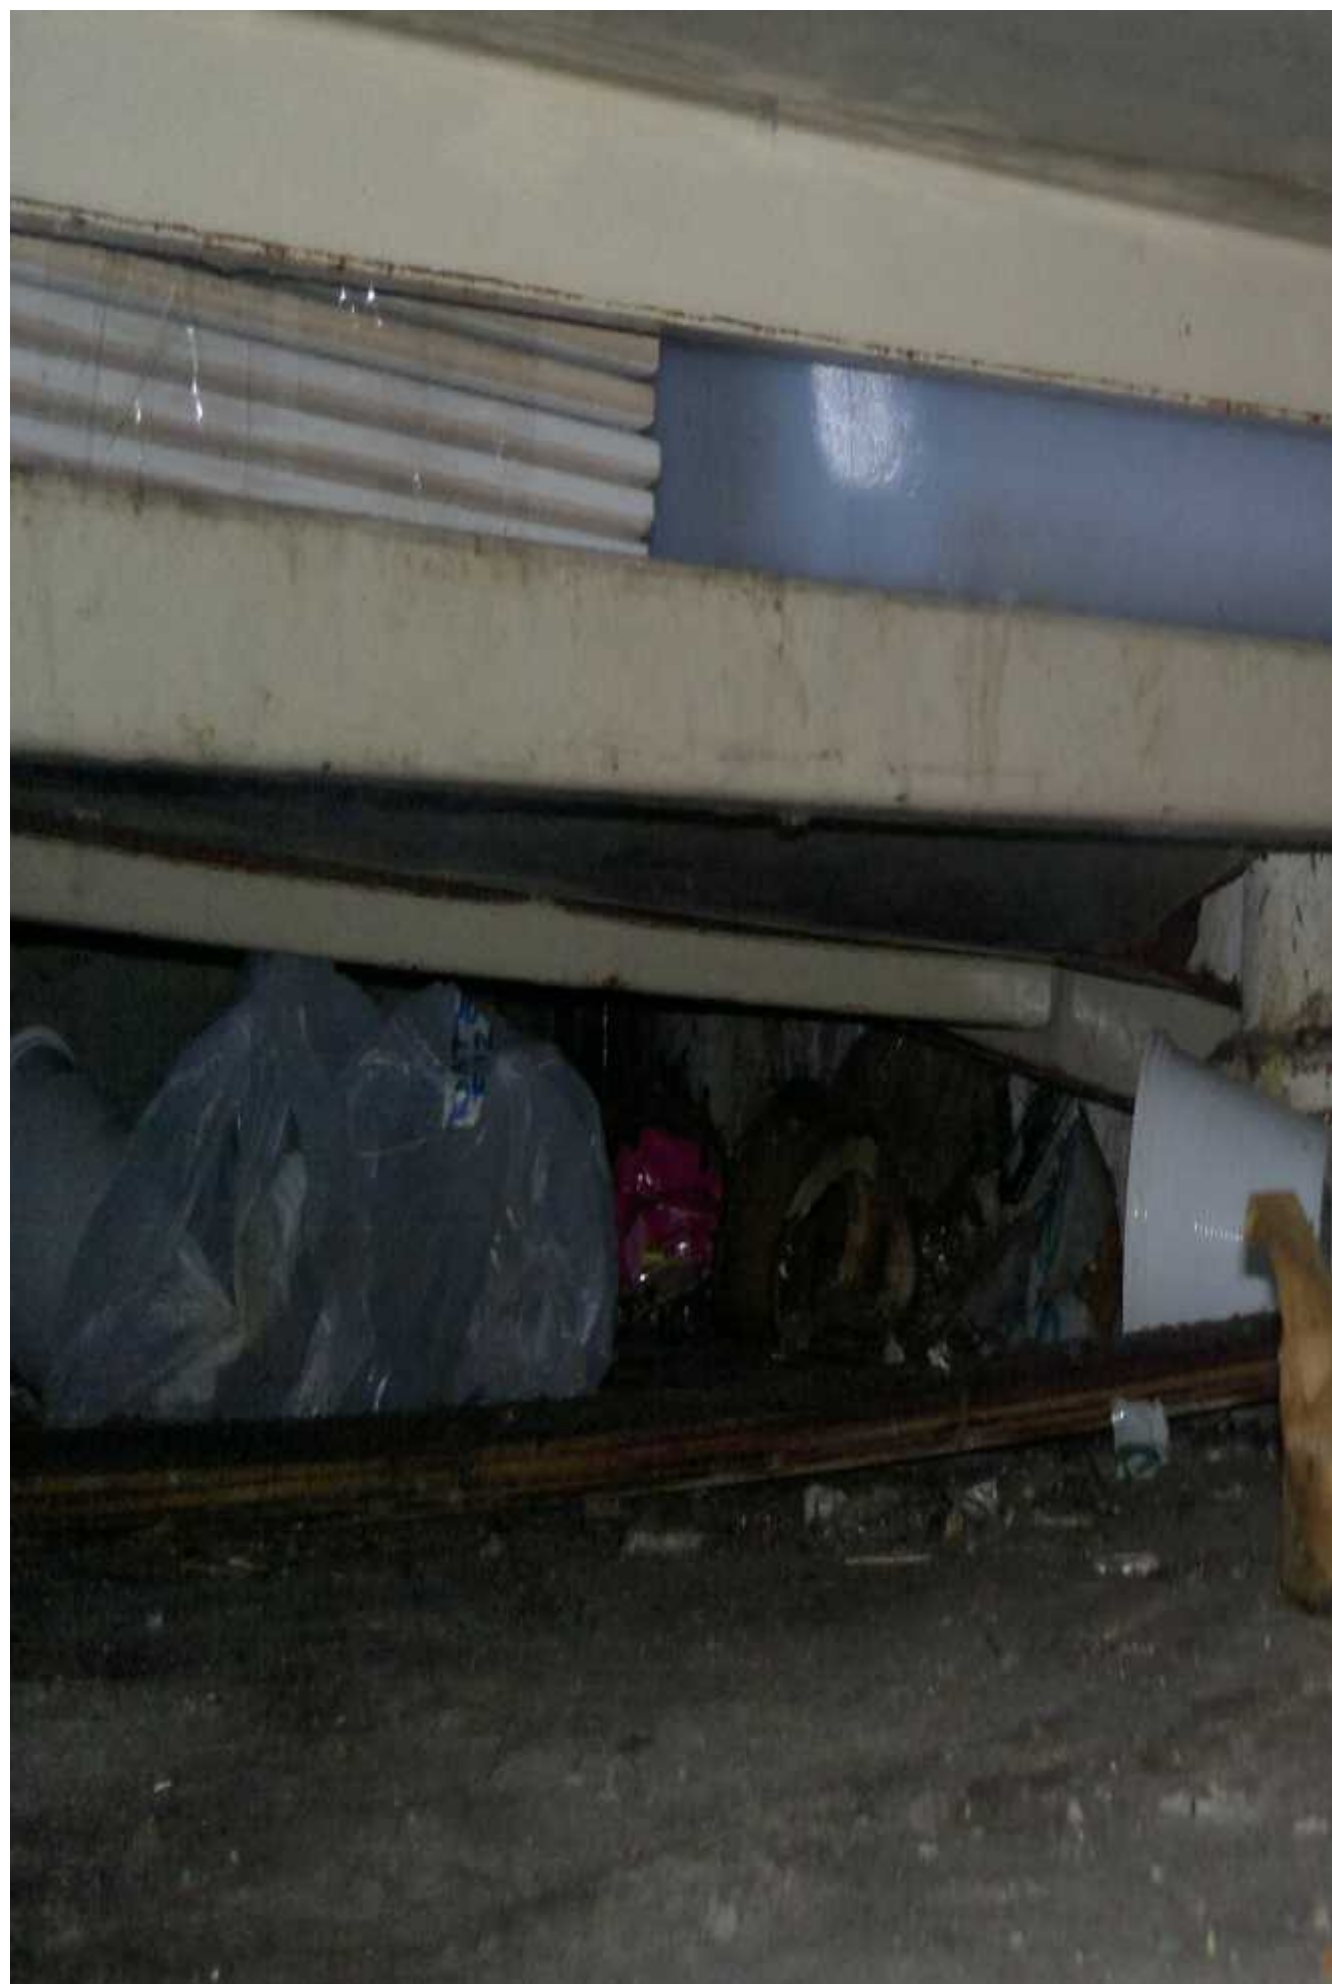
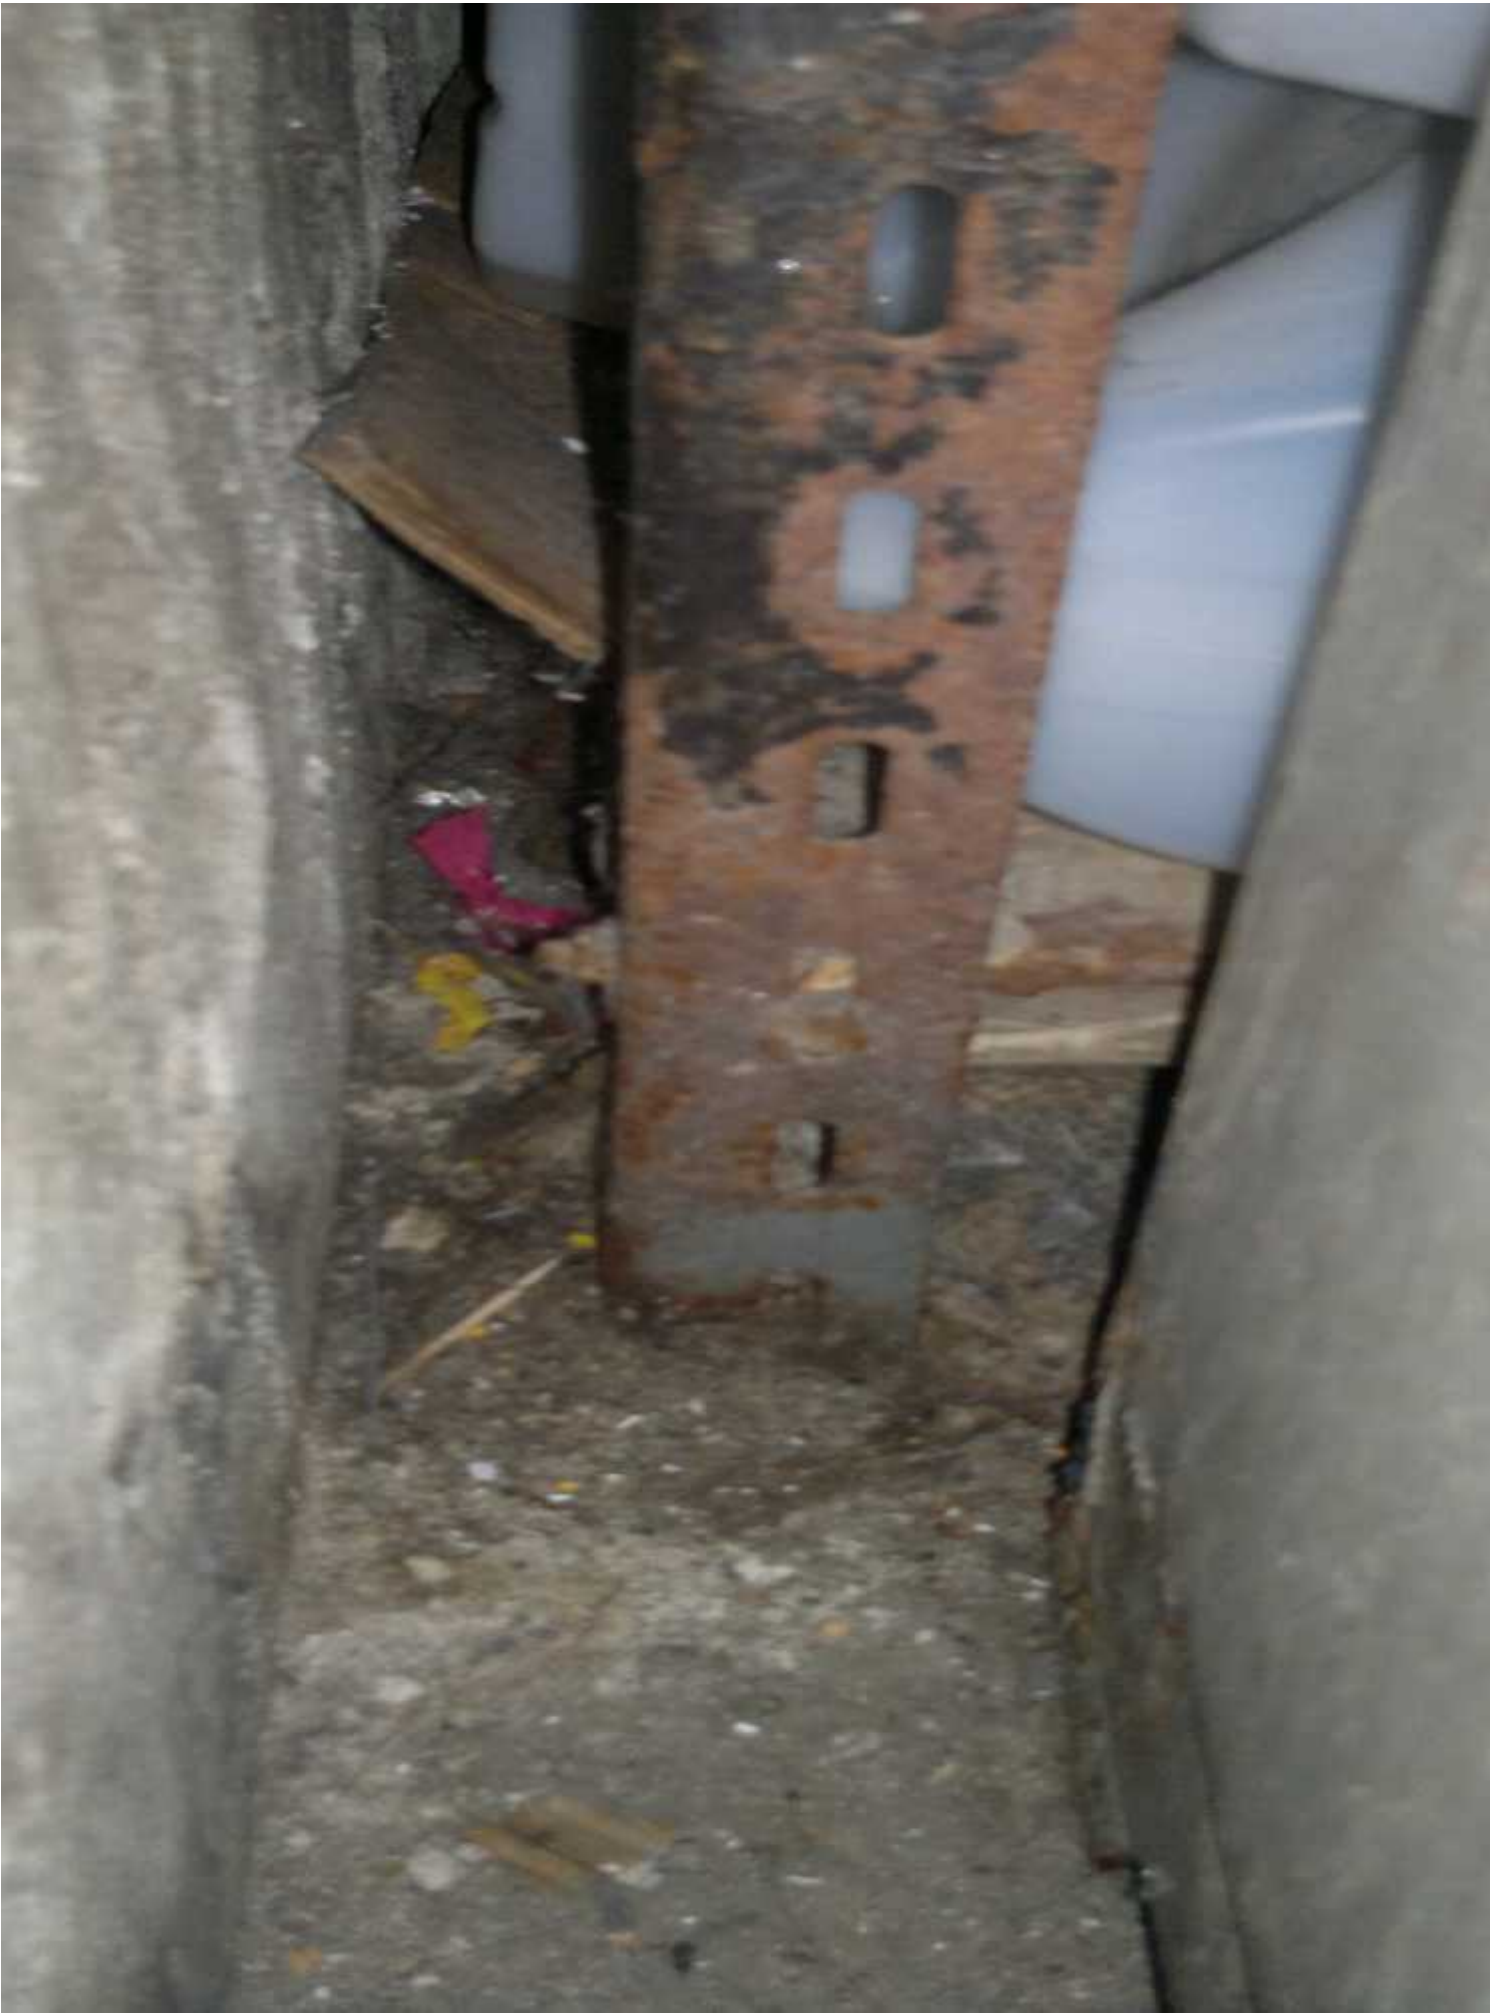
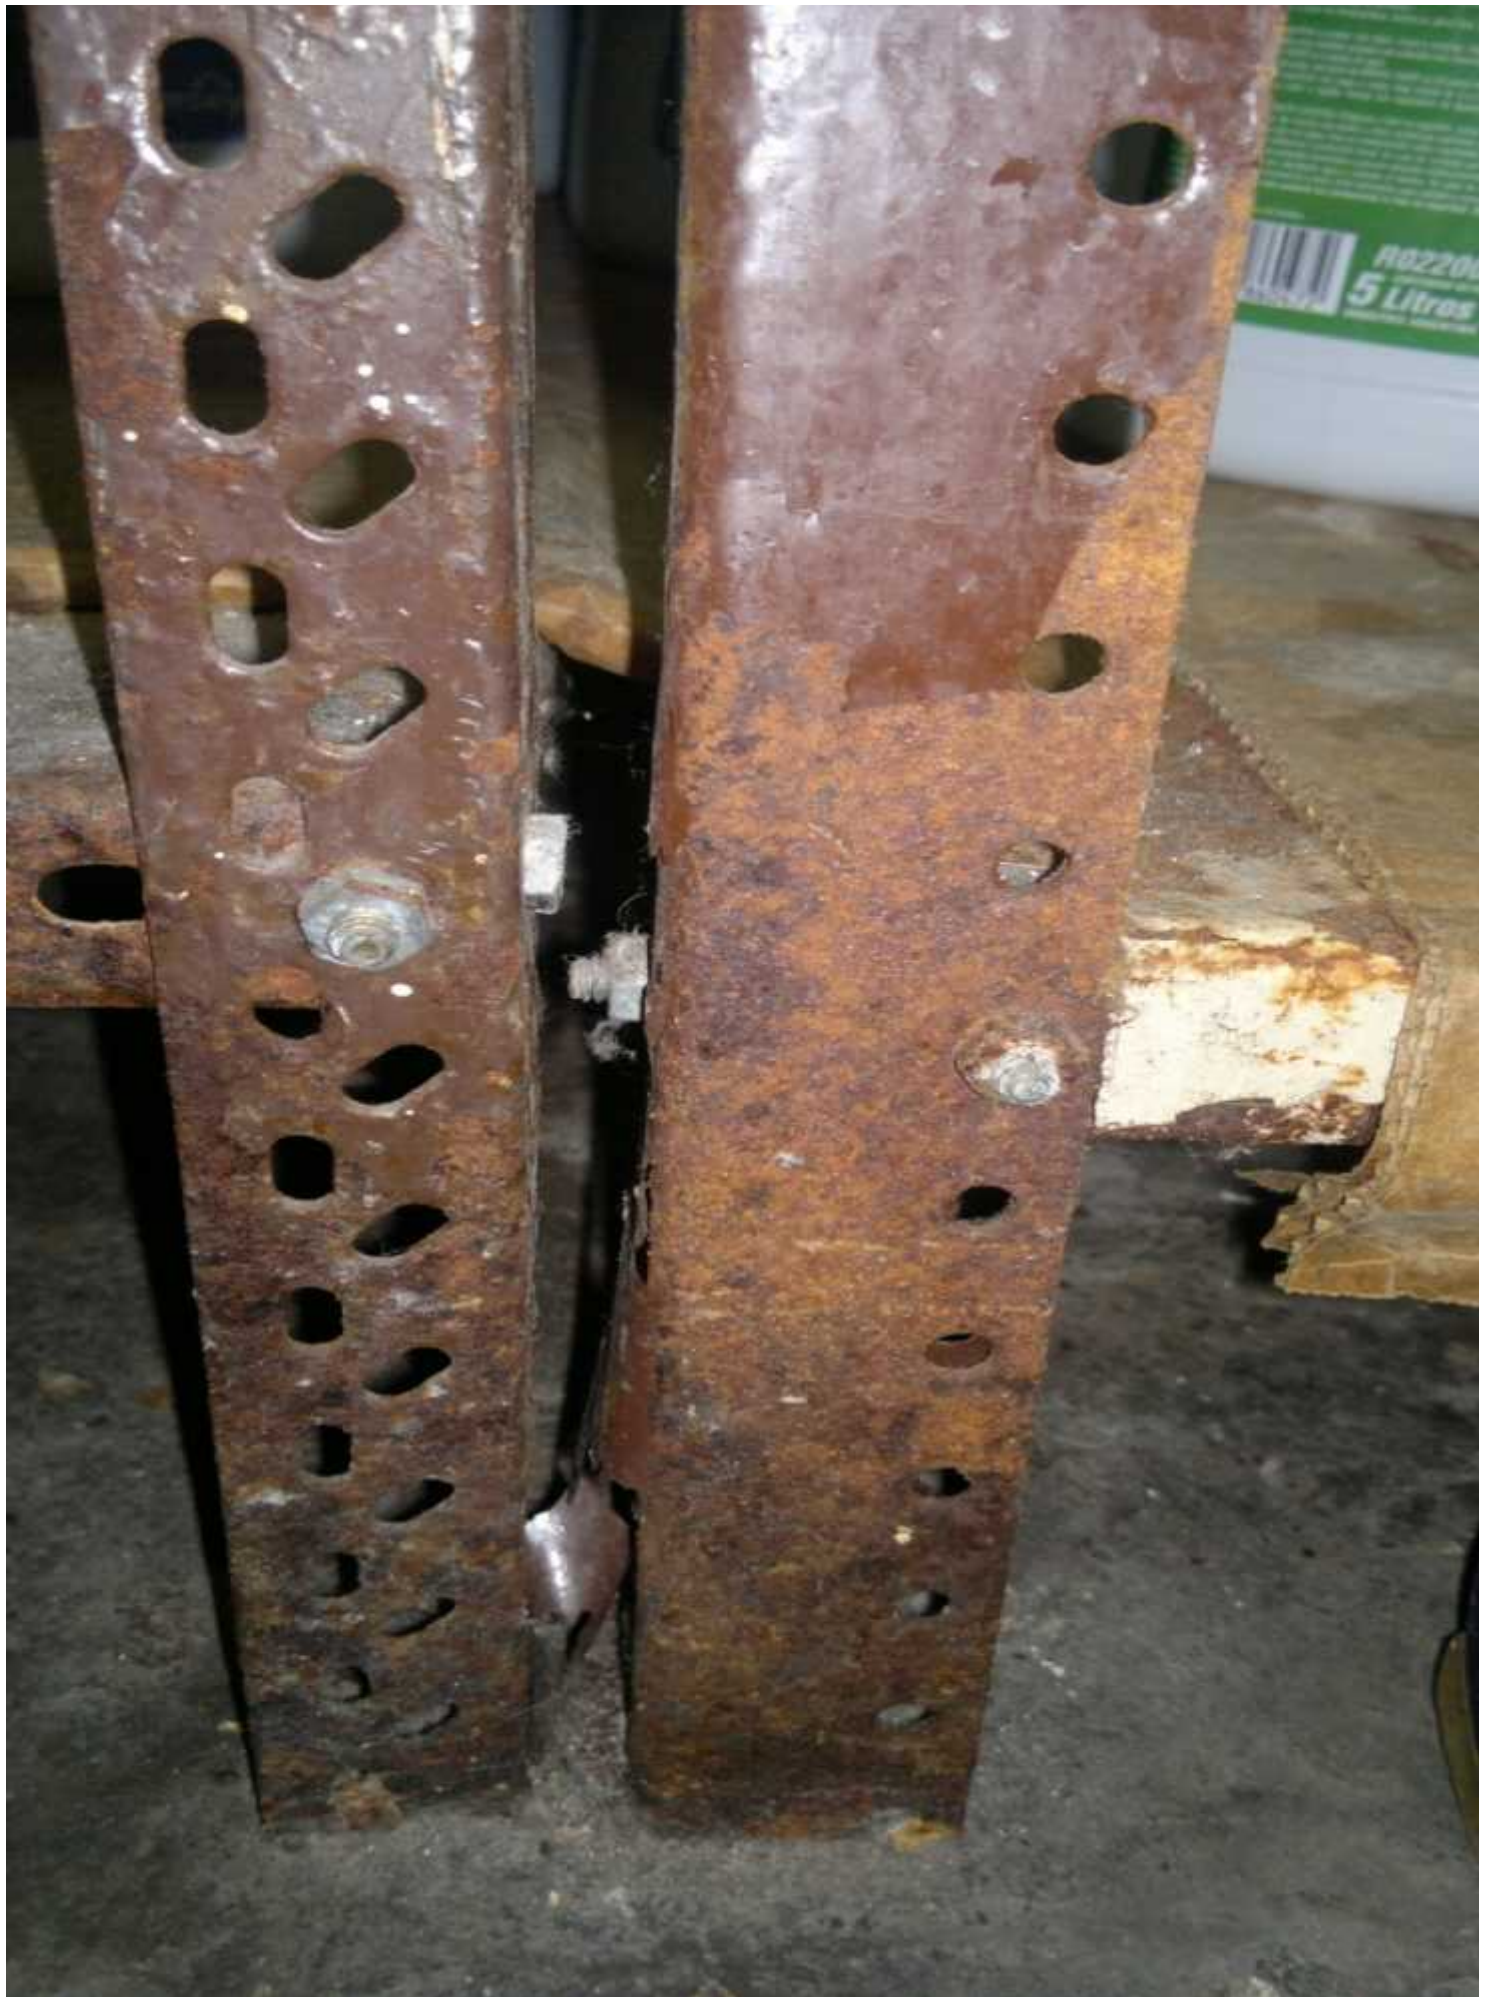
**Durante la recorrida del pañol se verificó que no se registra ni realiza la limpieza de ese sector.**

La estiba de insumos es inadecuada y se guardan objetos en desuso lo que dificulta la limpieza y el control de plagas.
