Las siguientes imágenes fueron tomadas de las instalaciones de Planta Martelli, con mi cámara personal, para la última Auditoría al sector de Maestranza.

Esta área tiene conexión a los pasillos de planta por donde circulan materiales fraccionados y a fraccionar y personal con ropa de trabajo. Se encuentra frente a vestuarios y comparten las escaleras, donde el personal transita con ropa de área blanca (fraccionamiento).

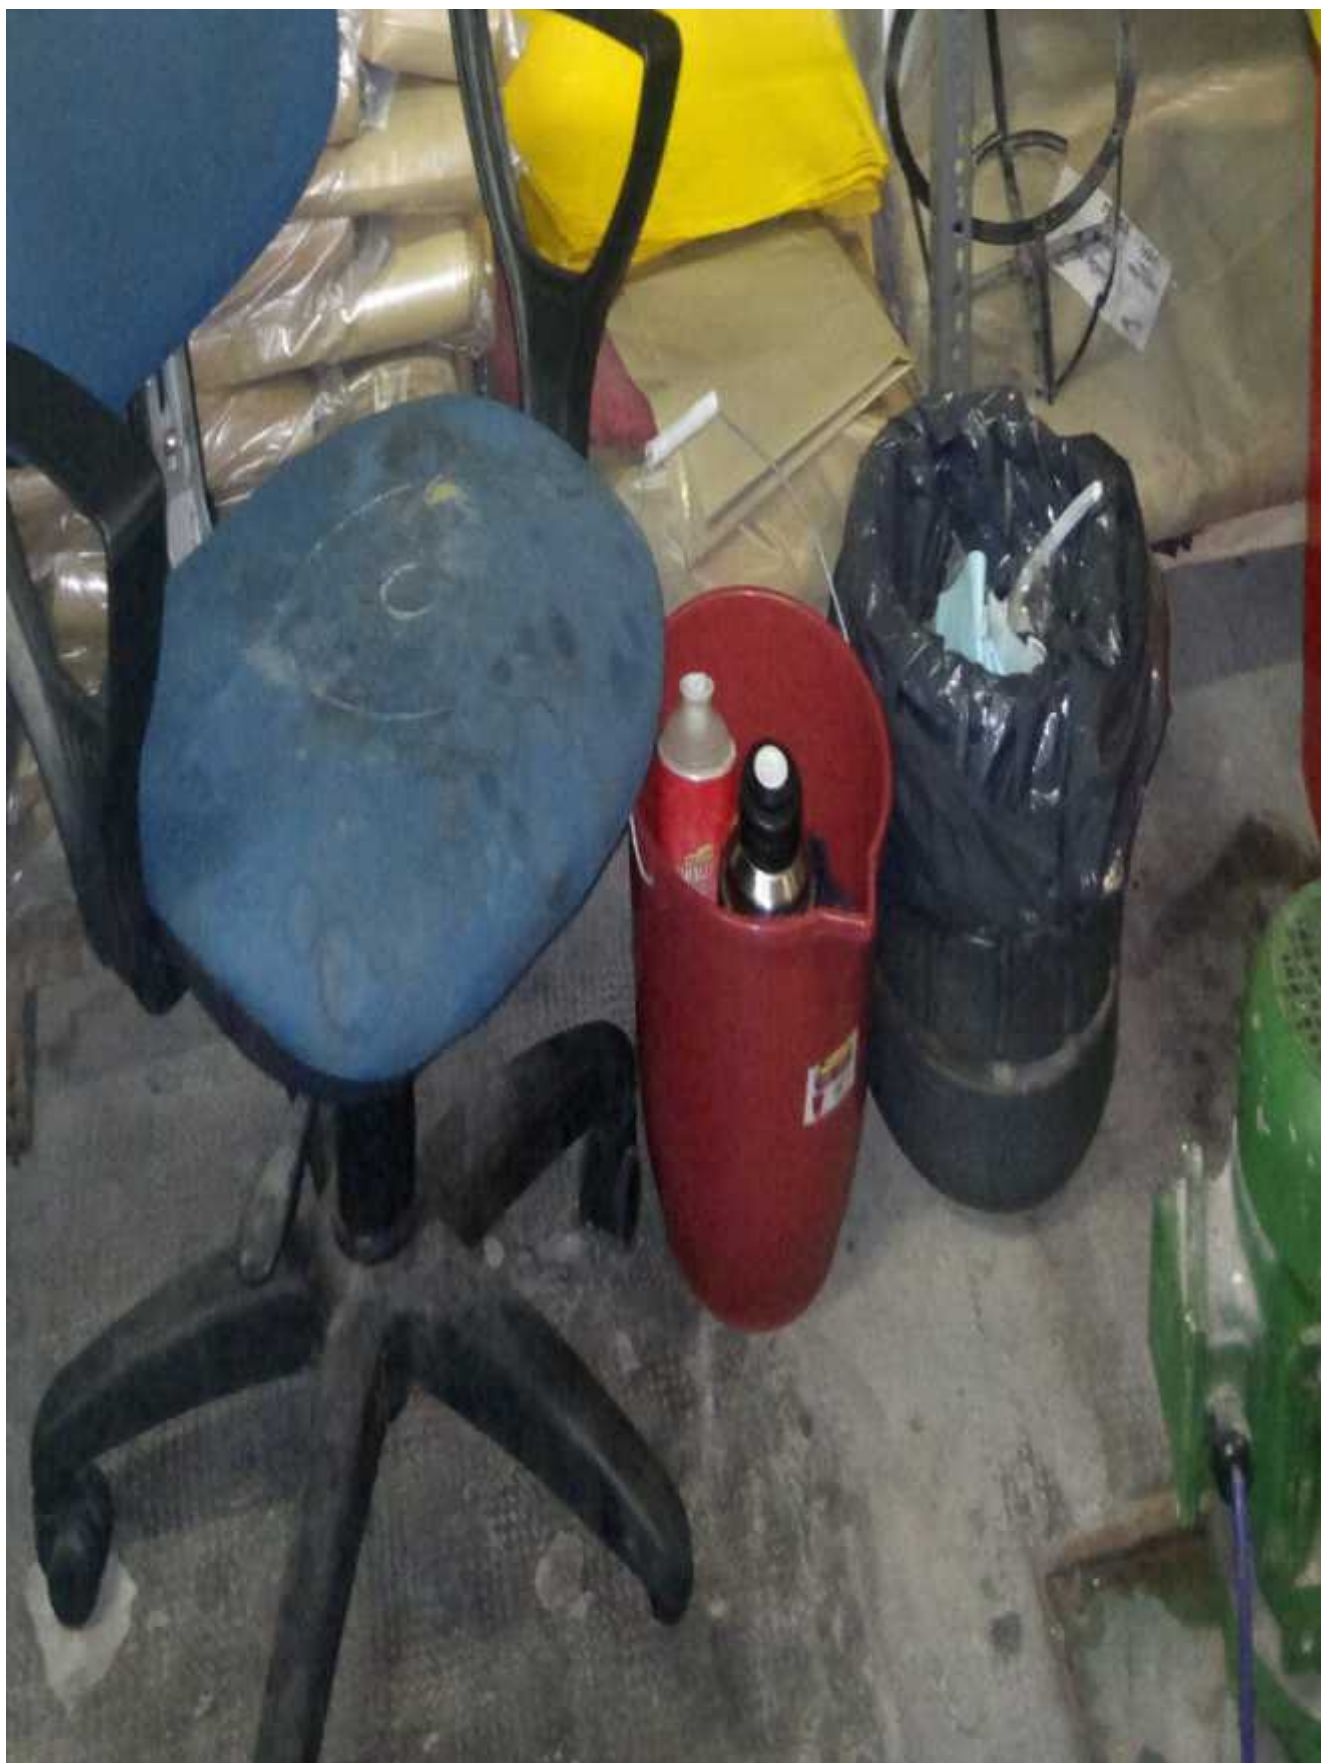
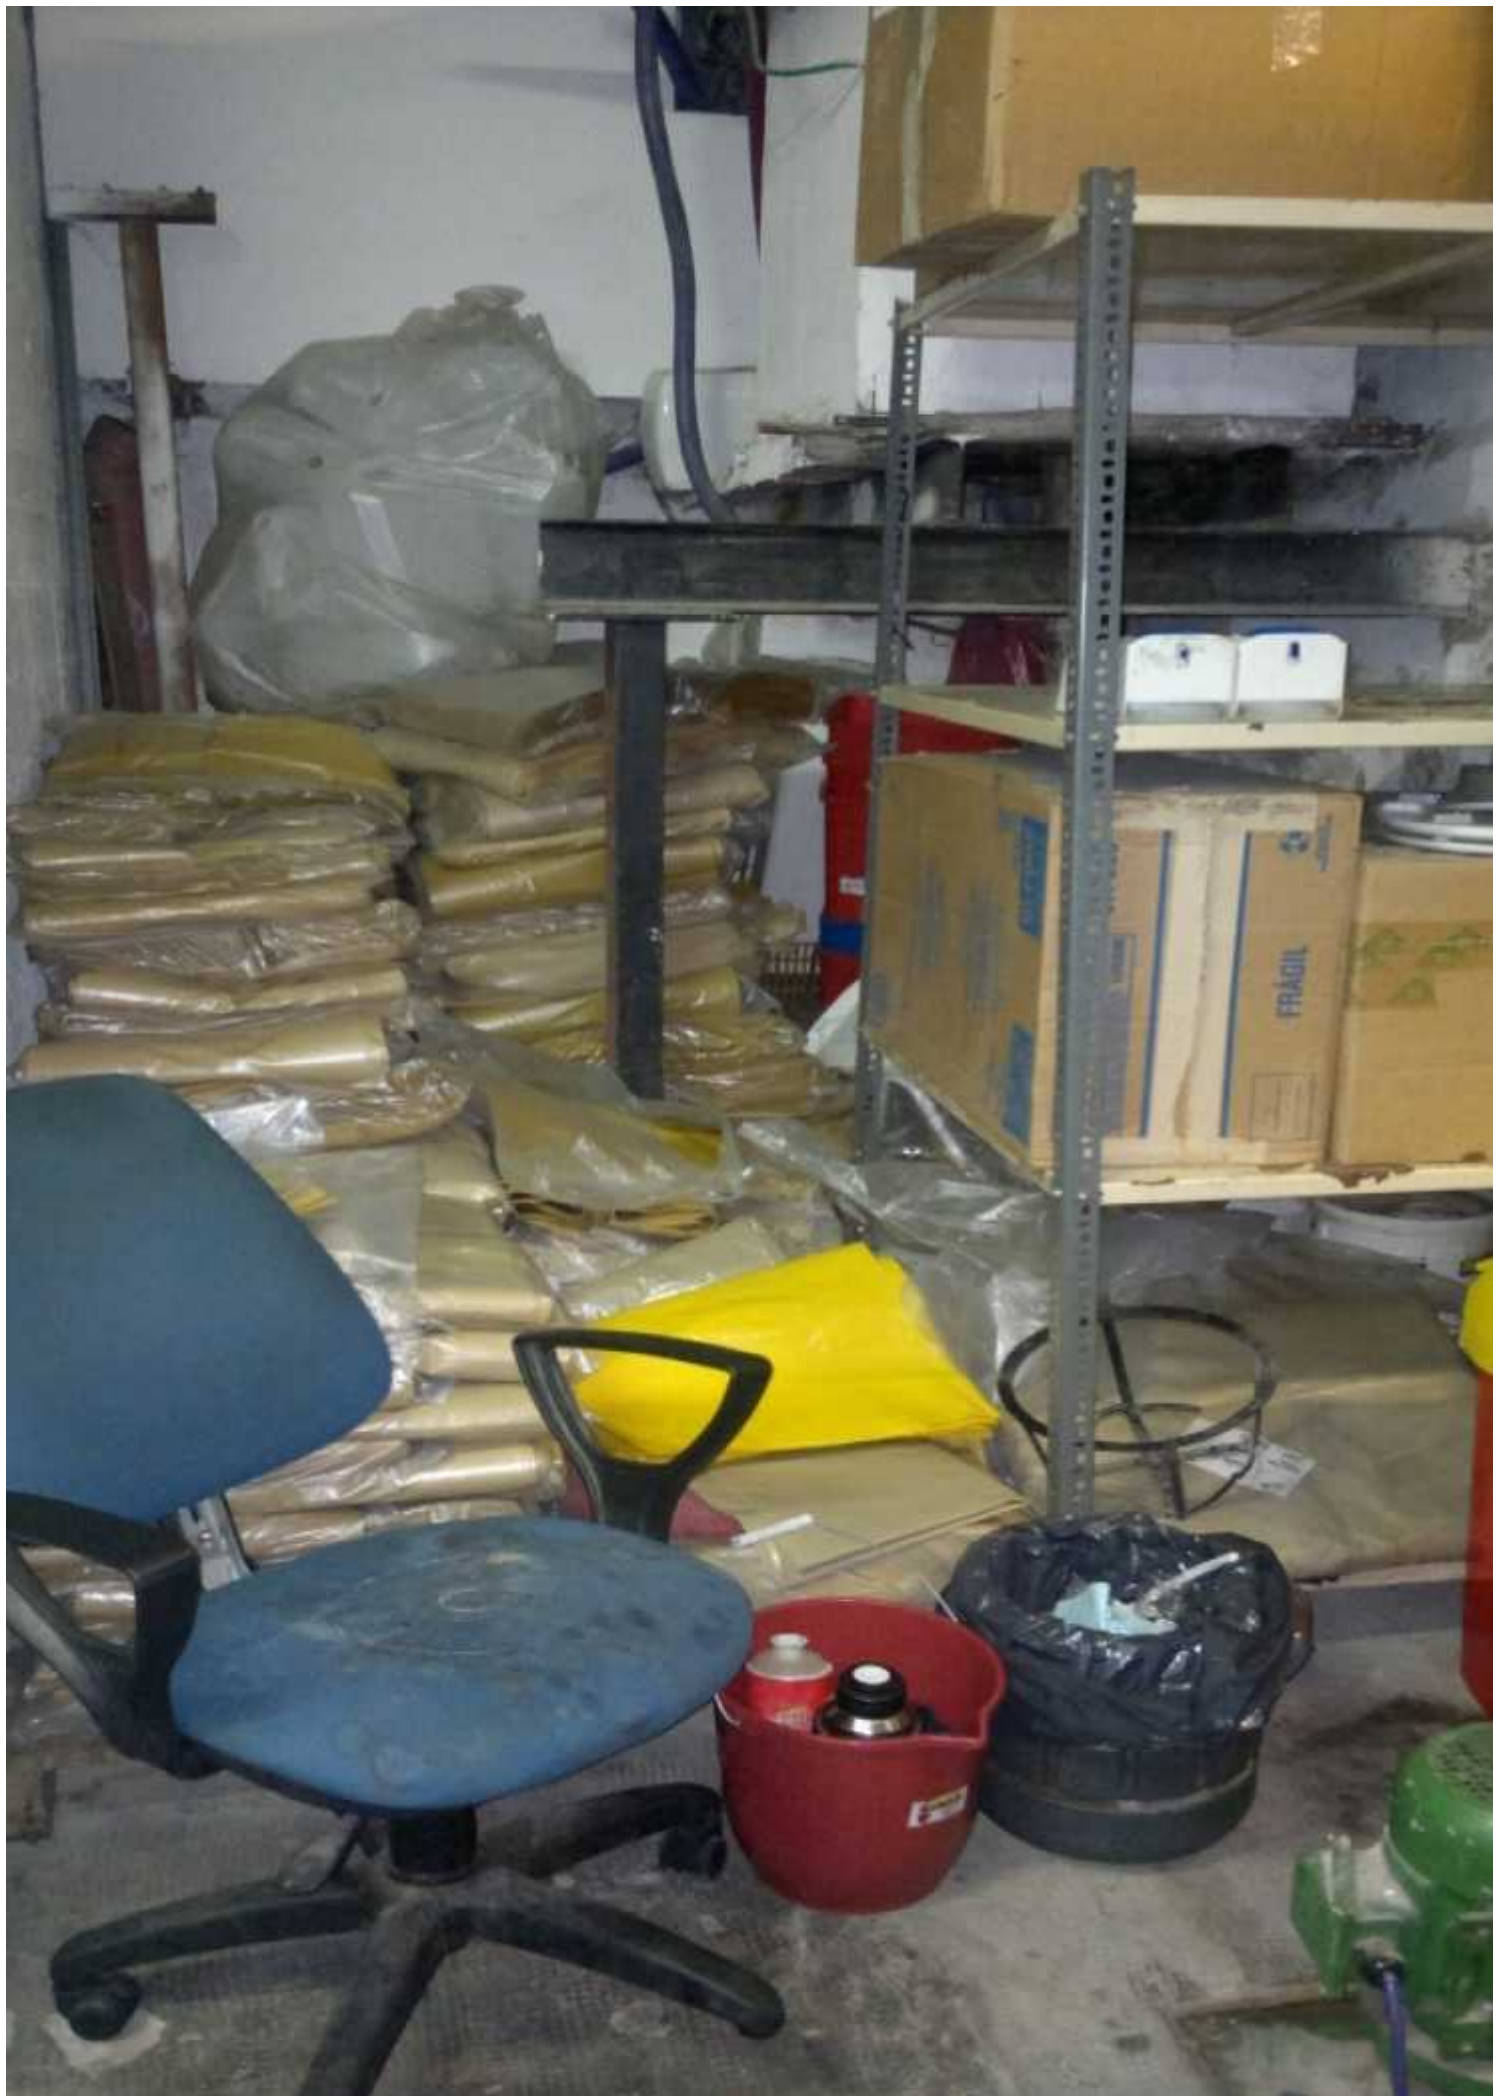
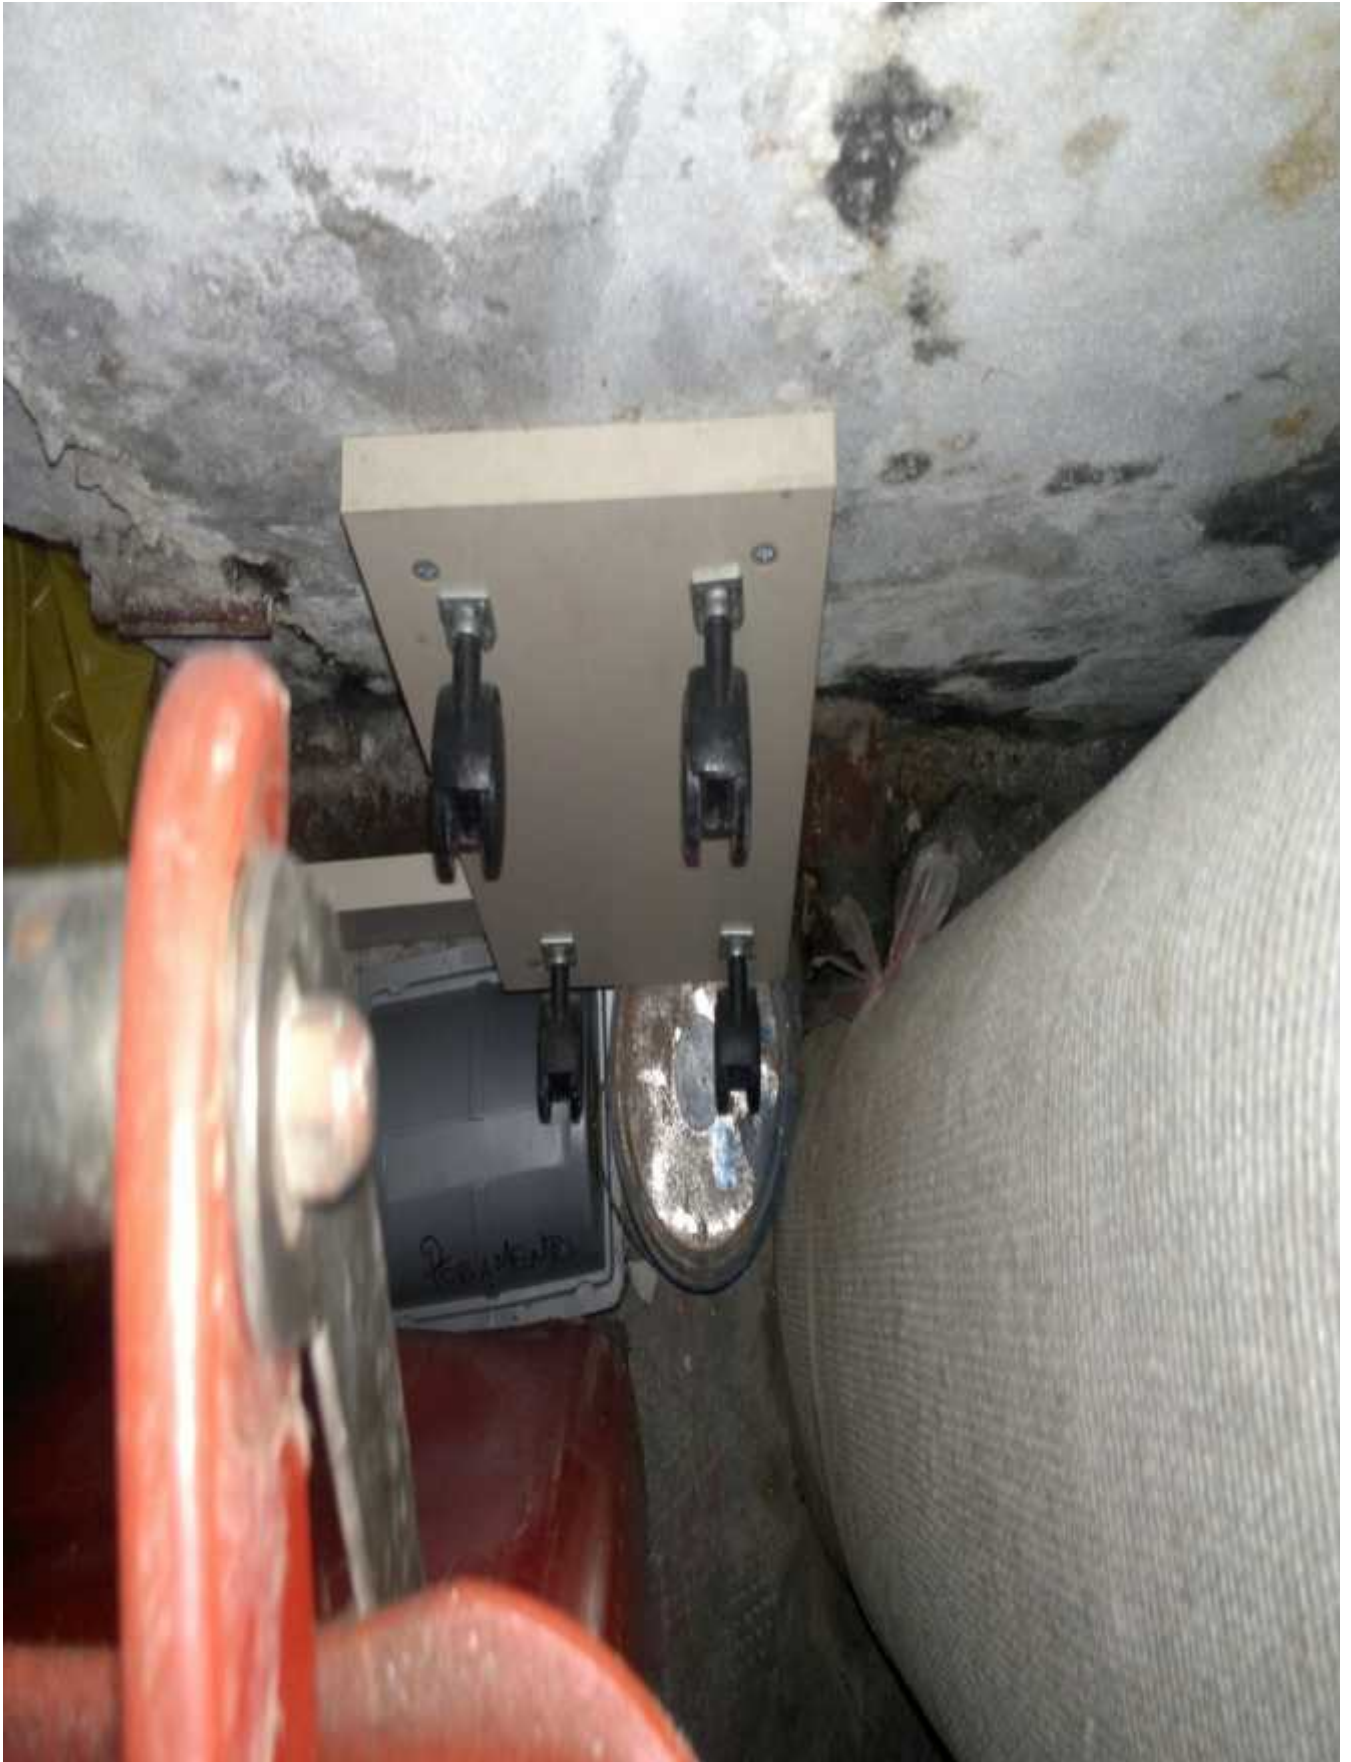
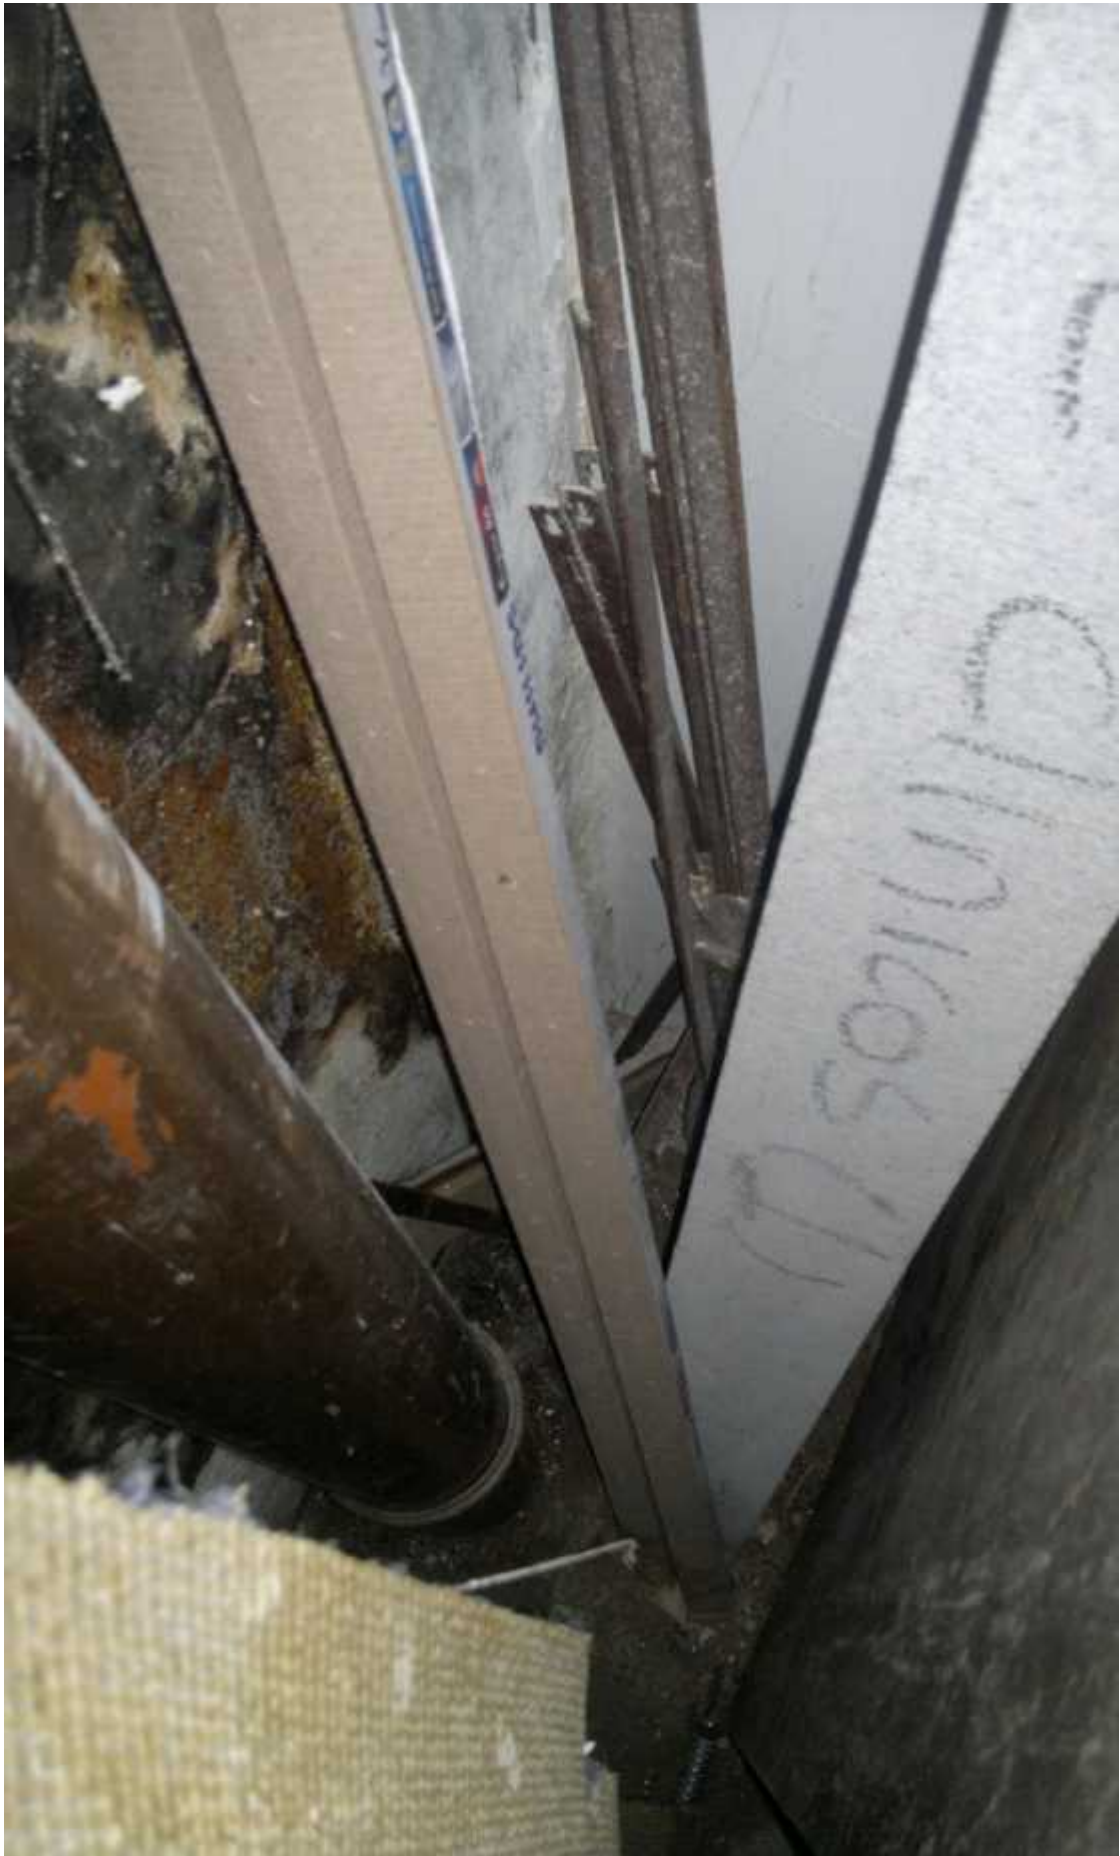
El resguardo y conservación de los elementos de higiene que se utiliza en planta no es adecuado. No se diferencian los elementos empleados en la higiene de baños y vestuarios de los utilizados en el resto de las áreas.

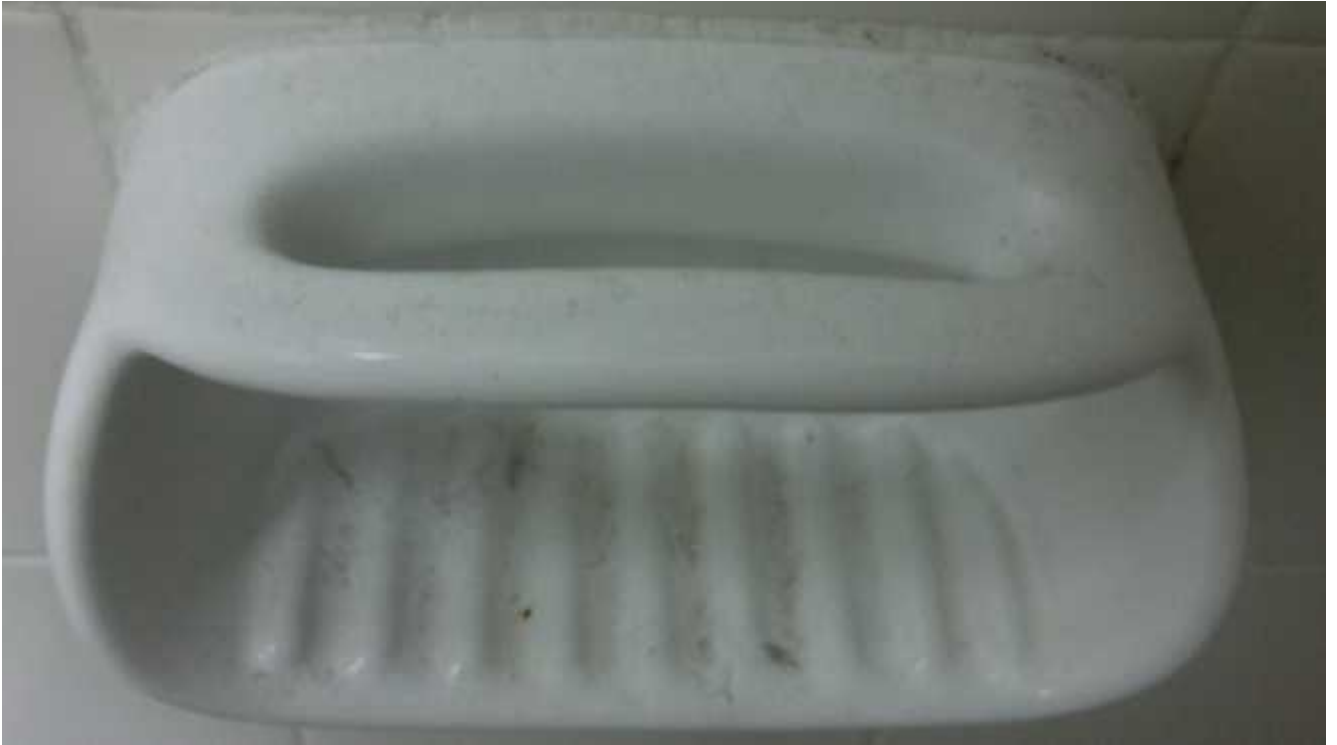
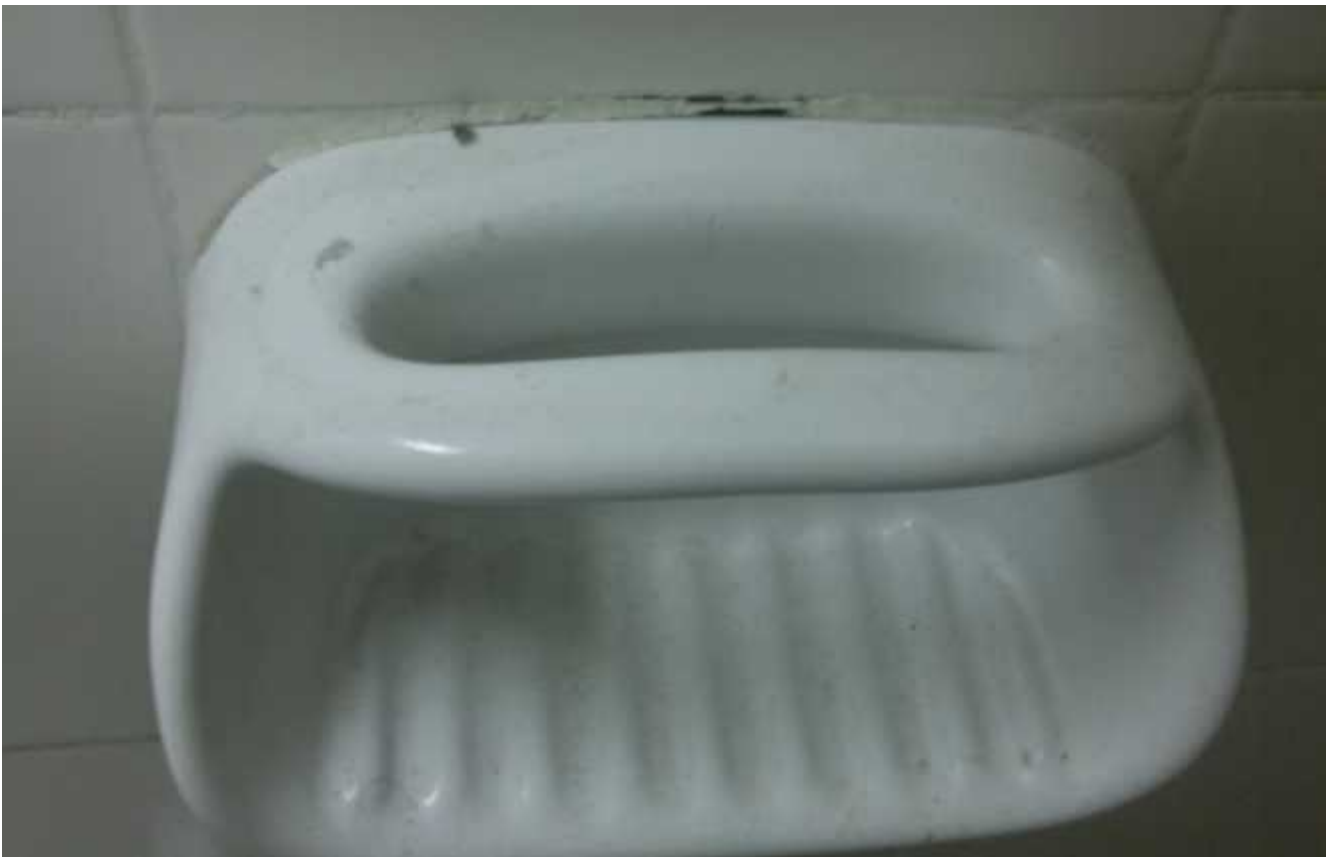
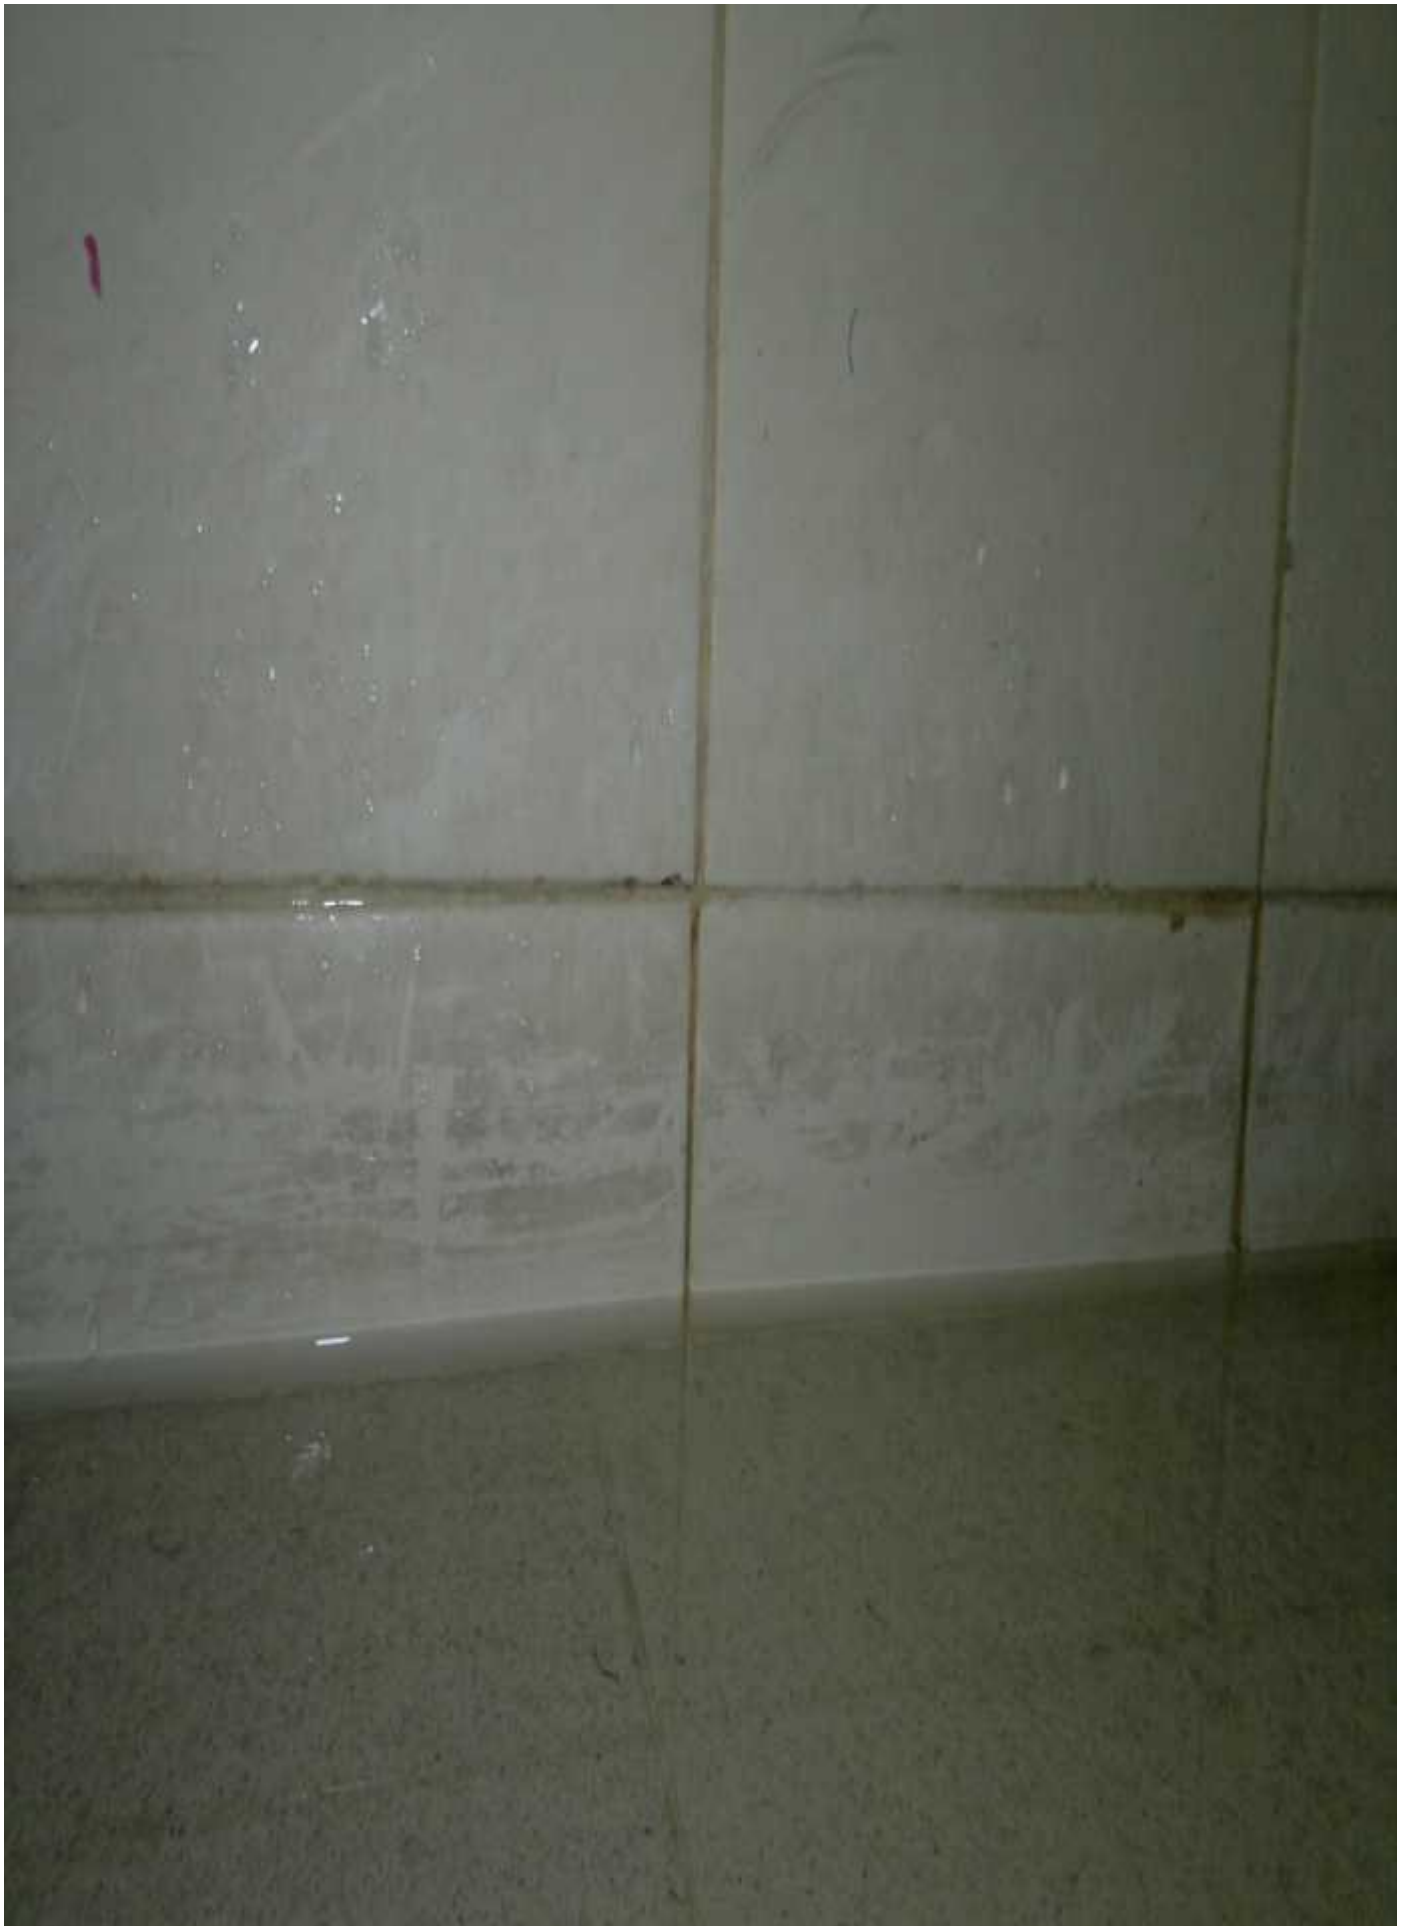
Los vestuarios y sanitarios presentan gran falta de higiene. **Los mingitorios tienen fuerte olor nauseabundo.**

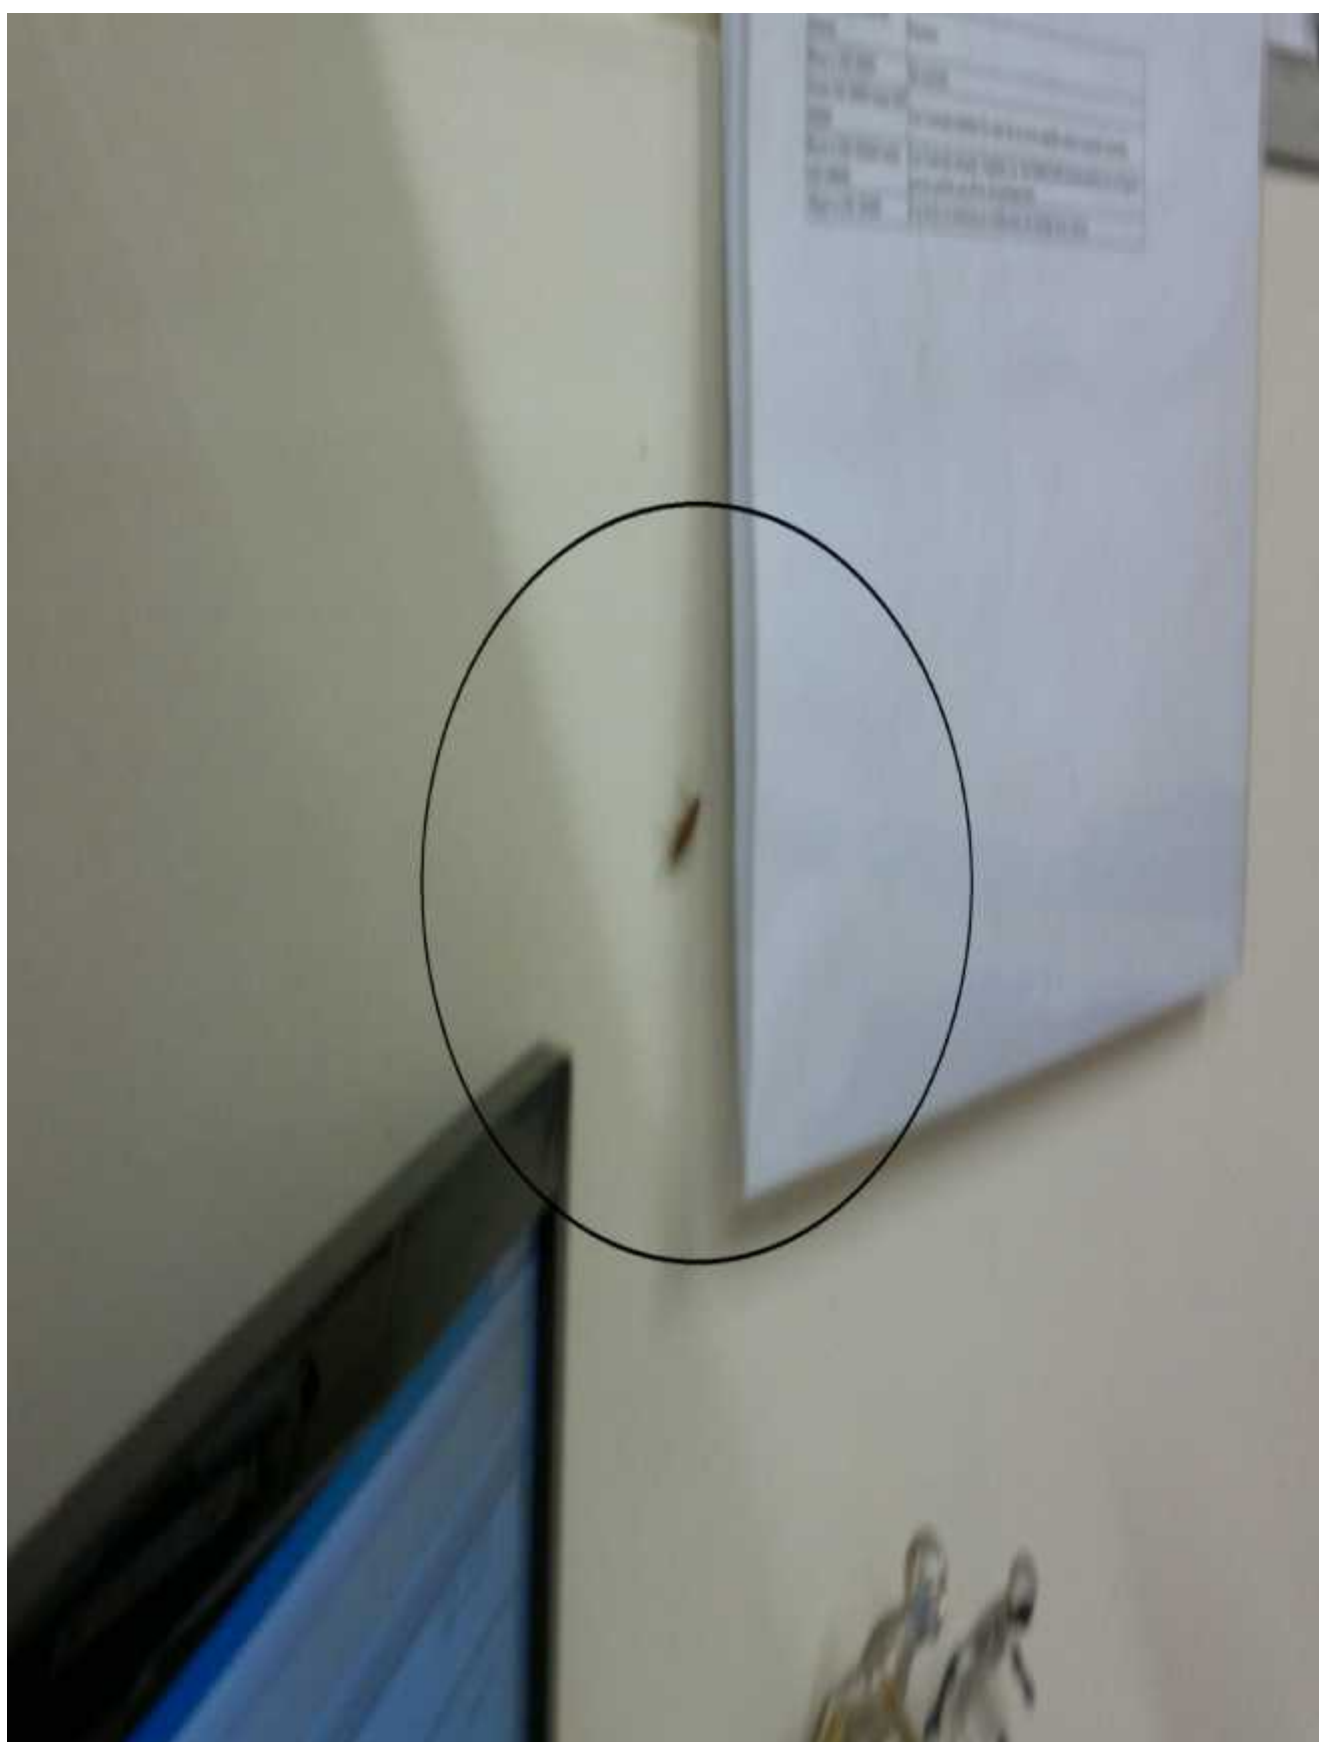
Se observan insectos a plena luz y durante el movimiento humano por todas partes.

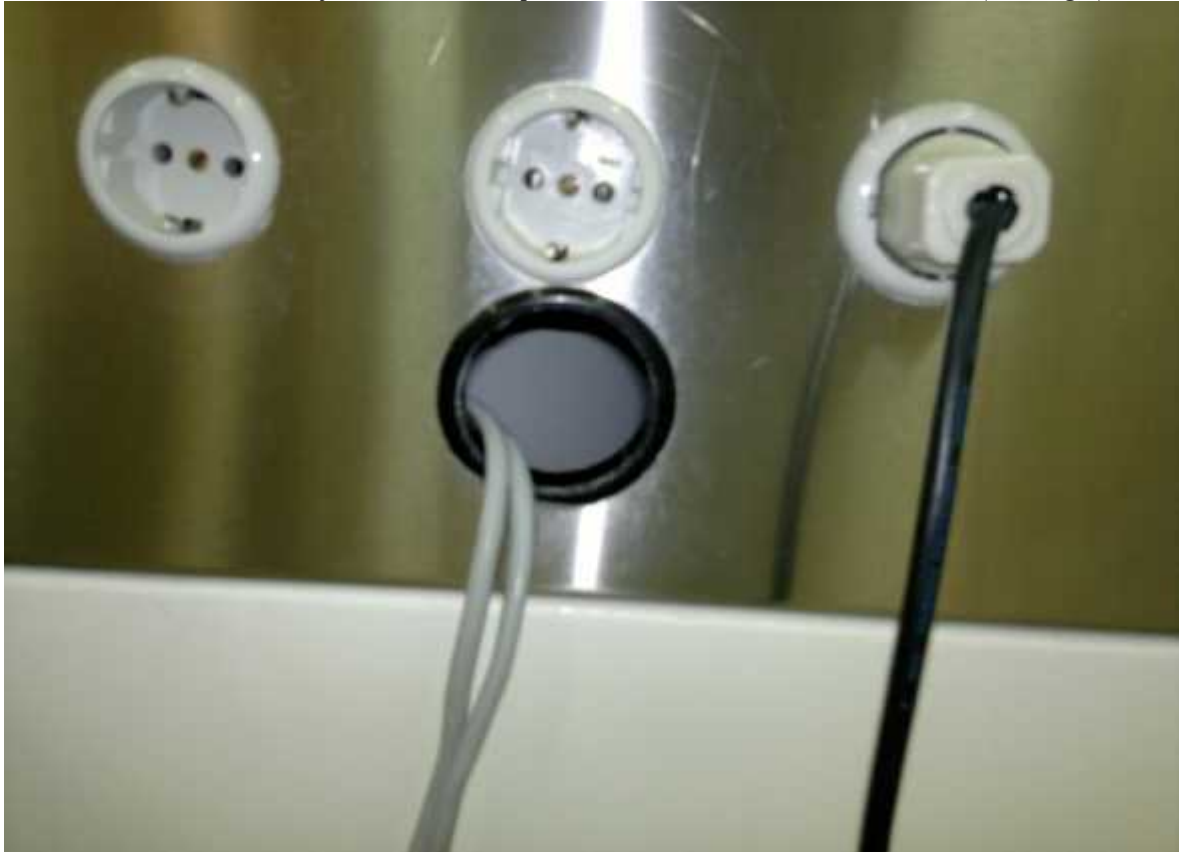
Se viene fraccionando debajo de este orificio, por el cual entra aire del sector de servicio (área negra)

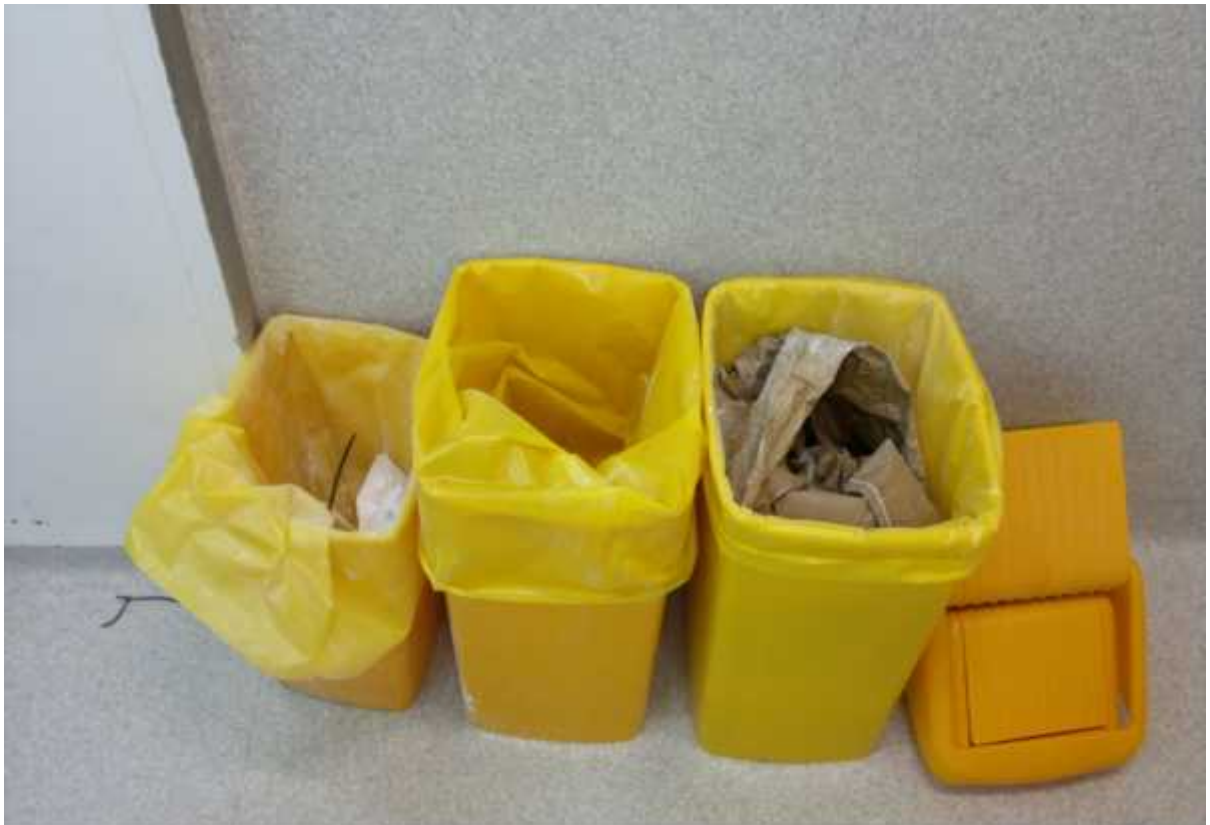
Se trabaja durante el fraccionamiento con los cestos sin tapa.

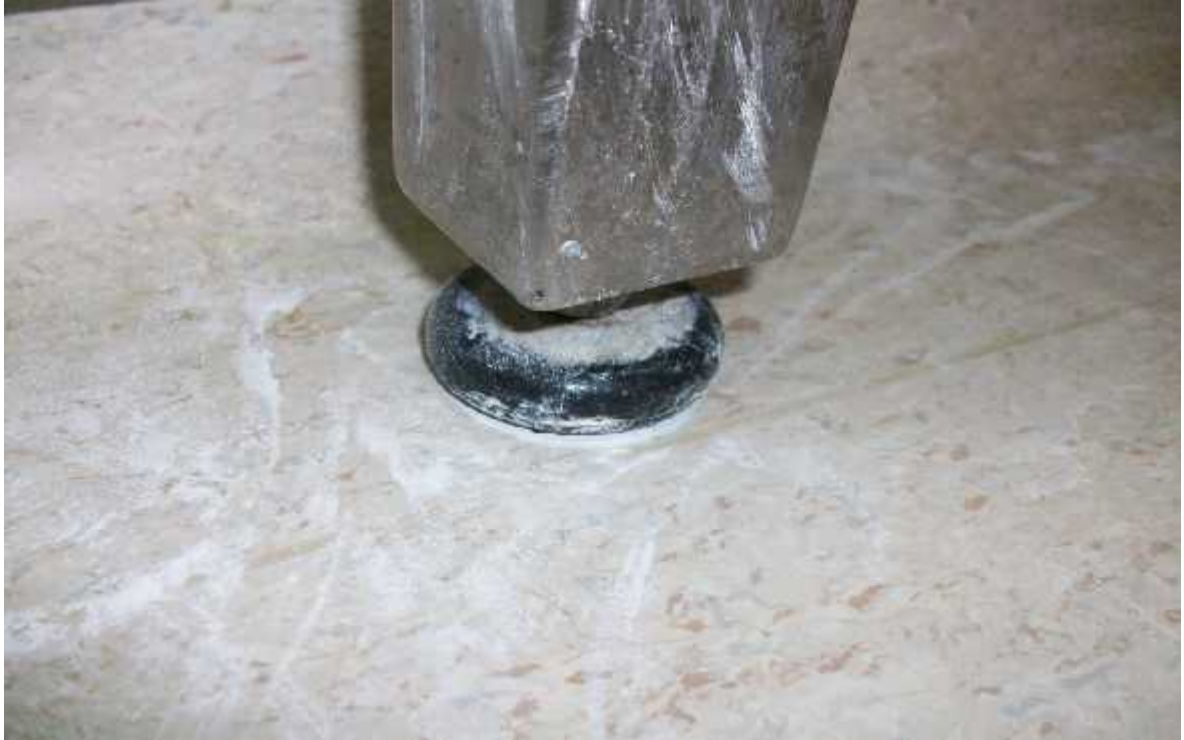
Hay suciedad acumulada por el paso del tiempo y limpiezas deficientes

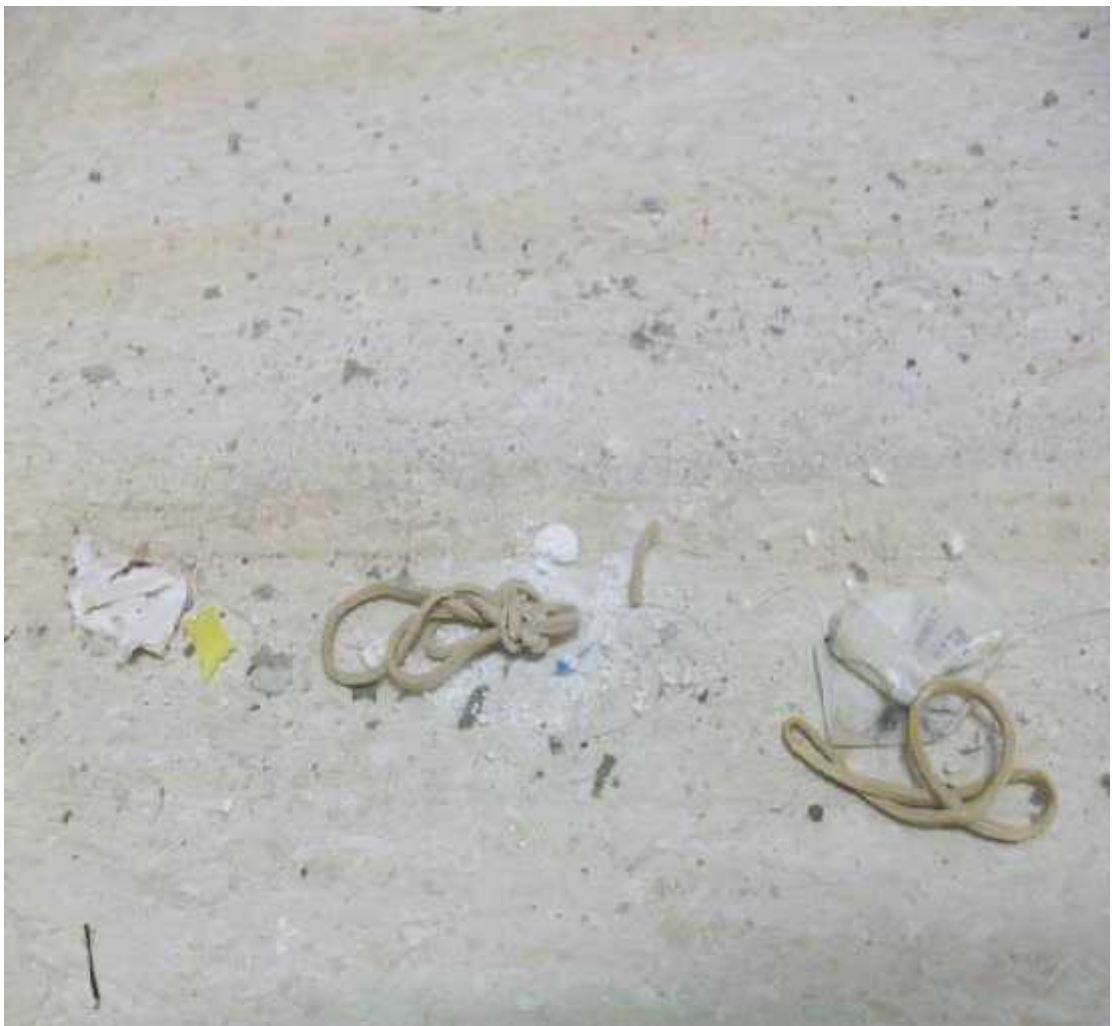
Debajo de palets se acumula suciedad, ya que no son movidos durante la limpieza

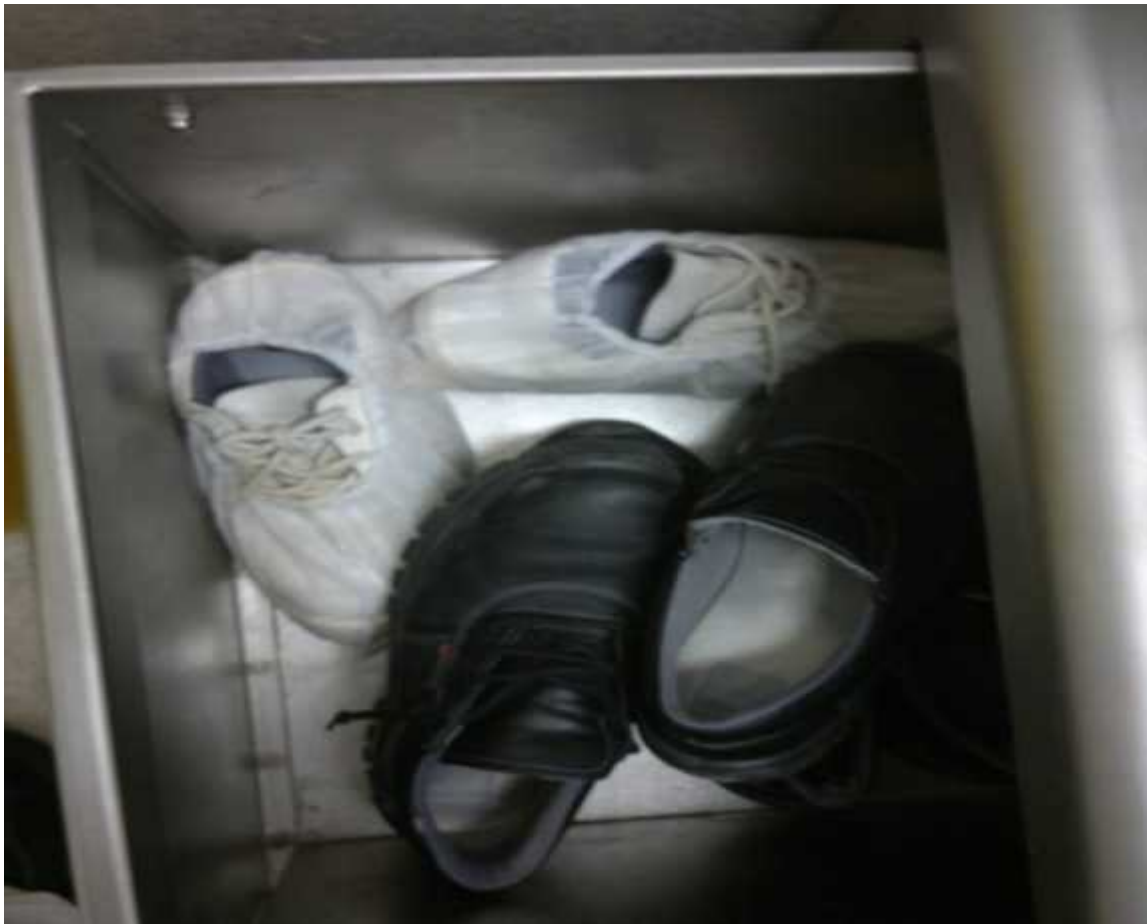
Vestuario para el ingreso a la sala de fraccionamiento. Incumplimiento de SOPS
