Las siguientes imágenes fueron tomadas de las instalaciones de Planta Martelli, con mi cámara personal, para la última Auditoría al sector de Maestranza.

Esta área tiene conexión a los pasillos de planta por donde circulan materiales fraccionados y a fraccionar y personal con ropa de trabajo. Se encuentra frente a vestuarios y comparten las escaleras, donde el personal transita con ropa de área blanca (fraccionamiento).

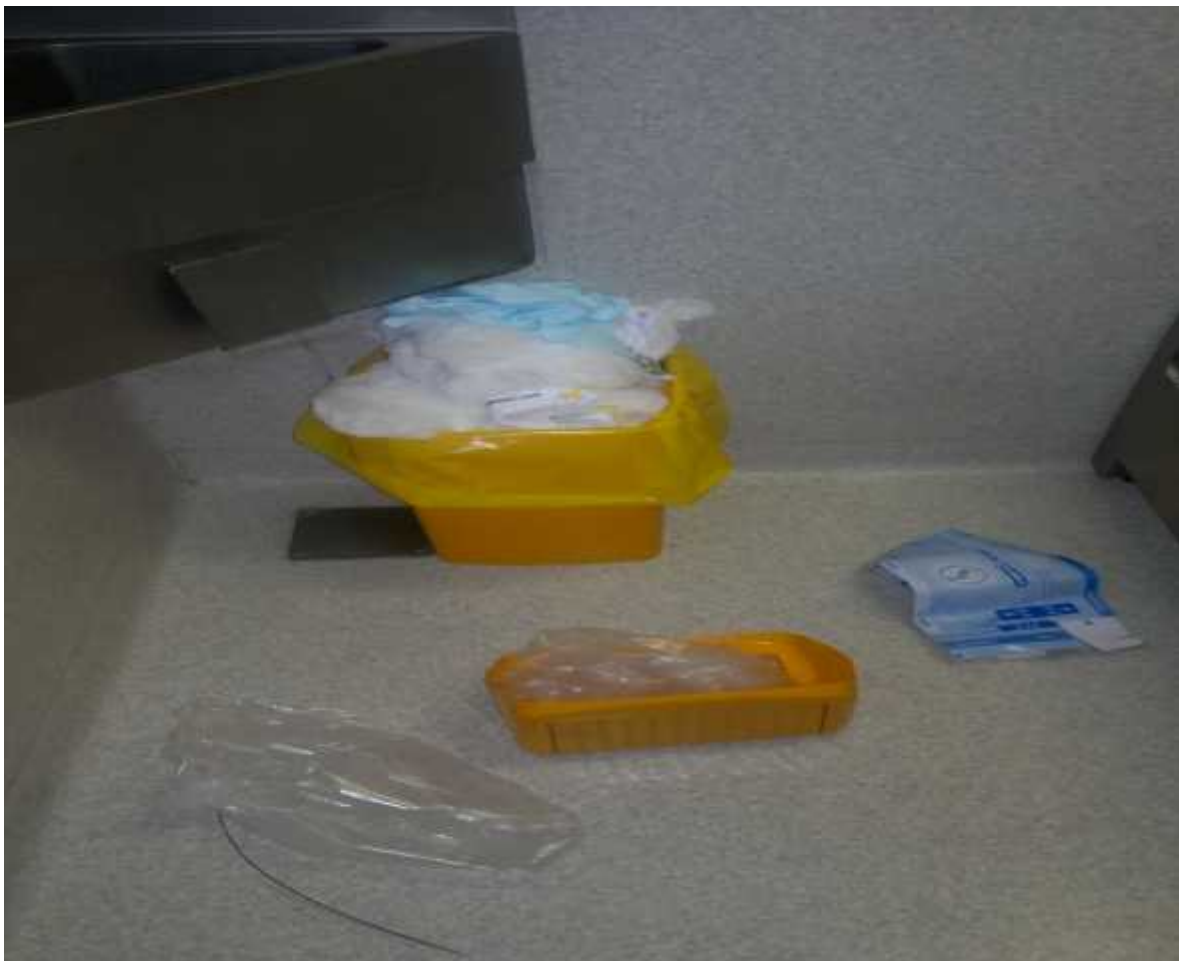
Situaciones habituales en el sector
