Las siguientes imágenes fueron tomadas de las instalaciones de Planta Martelli, con mi cámara personal, para la última Auditoría al sector de Maestranza.

Esta área tiene conexión a los pasillos de planta por donde circulan materiales fraccionados y a fraccionar y personal con ropa de trabajo. Se encuentra frente a vestuarios y comparten las escaleras, donde el personal transita con ropa de área blanca (fraccionamiento).

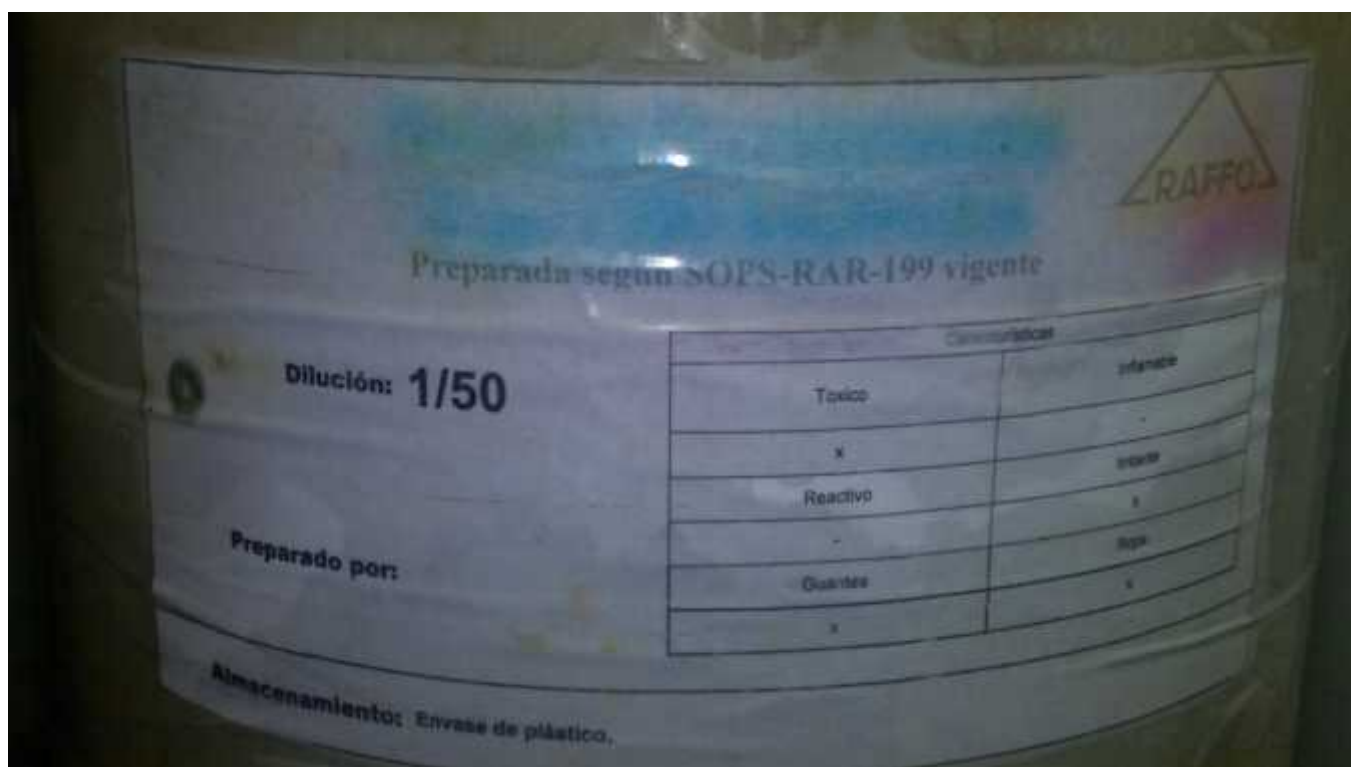
Las soluciones preparadas utilizadas no coinciden con los procedimientos, las rotulaciones están incompletas, son anónimas y están ilegibles por el mal estado.

Los desinfectantes y detergentes no tienen una fecha de vencimiento establecida.

El personal de limpieza tiene gran desconocimiento acerca de la correcta preparación de las soluciones, incluido el personal que **presta servicio en Bioanalítico**.
